# 市民防災の立場にもとづく奈良県大滝ダムの ダム地すべり災害の研究

国土問題研究会大滝ダム地すべり問題自主調査団 ●奥西一夫

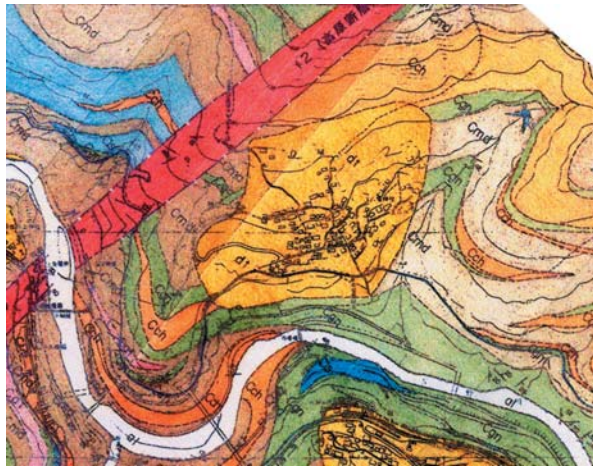
図3 1999年度報告書の地質図（部分）

ダム計画に伴う地質調査によって詳細な地質図が作られている。図3に1999年度の報告書<sup>1)</sup>から、図4に2003年の報告資料<sup>6)</sup>から、白屋地区周辺の地質図を転載する（凡例は省略）。新しく作られたものほど詳細な記載がなされているが、図4では高原断層が抹消され、さらに、崩積土の存在が欠落し、メランジュ構造も無視されている。これらの重要な事実が地質図から消されたことは極めて不可解である。

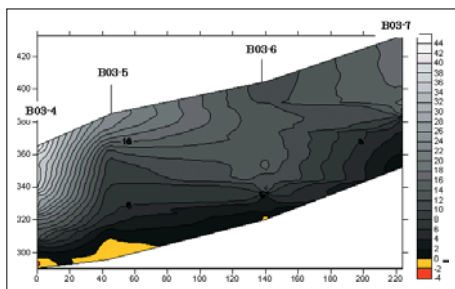
後はダム水位をゆっくり低下させる措置が取られた。地すべり発生後に国交省が組織した亀裂現象対策検討委員会は、図5に示すように、地すべり発生後の白屋地区に「地すべり域」（地すべり変位が顕著で、明瞭なすべり面が存在する区域）と「ゆるみ域」（地盤変位がわずかに見られるが、地すべり運動としては顕著なものではなく、すべり面も不明瞭な区域）を認定している<sup>6)</sup>。しかし、これらの両方を地すべり域と認定するのが適切である。その一例として、国交省のホームページで公開されている観測データから作成した、図5とほぼ同じ断面における地盤内部の変位（2003年～2005年、孔内傾斜計による50cm深度区間の変位）の分布を図6に示す。この図でオレンジ色の部分は逆方向への変位を表しているが、これは孔内傾斜計が不動層深度まで設置されていないために生じたものである。図5のような解釈が正しければ、図6で水平距離80m以上の区域では変位が格段に小さくなっていないが、実際はそうならない。ホームページで公開されている他の測定器（伸縮計、地盤傾斜計、GPS位置測定装置）によるデータも同様の動きを示している。これらのデータを総合的に見ると、「ゆるみ域」でも地すべりが起こっていると見るべきである。さらに「ゆるみ域」の上部には背後から押されているような動きも見られる。図3によると白屋地区の背後斜面を高原断層が通っており、そこは必ずしも不動域とは考えられない。したがって、「地すべり域」の動きを抑制しても「緩み域」や背後斜面の動きを止められず、その結果として白屋地区の斜面を安定化できない可能性がある。さらに、2004年10月に大滝ダムを暫定運用するために水位を少し上げた後、地すべりの動きが再び起こっていることにも注目する必要がある。地すべりは、滑動することによって地盤強度が低下し、より滑動しやすくなることはよく知られたことであるが、上記の観測事実から、白屋地区の斜面では、自然的原因によって岩盤クリープが起こり、長年にわたって極めて小さい速度で斜面変位が起こっていたものが、ダム湛水による地下水位上昇のために力学的安定が崩れ、クリープがその限界を超えて加速され、斜面の全域で地すべりが発生してしまったと考えられる。そして、ダムを空っぽにすることによって地すべりの滑動が一時的に停止しても、地すべりが終結したわけではないことを銘記すべきである。

図6 地盤内部の変位分布図

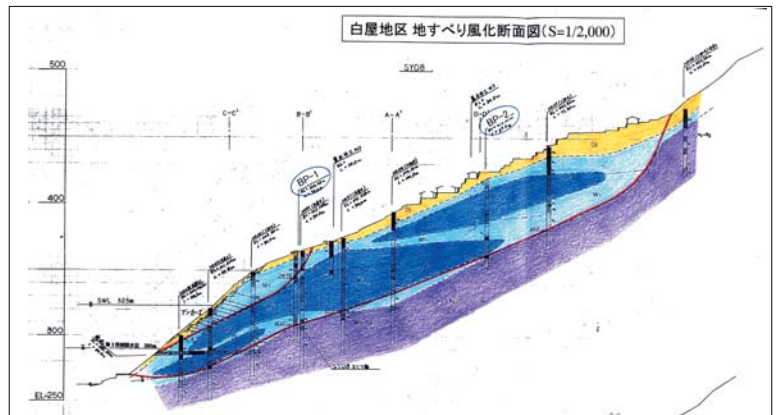
図7 大滝ダム着工決定直前の地盤構造図

図7に示すように、白屋地区の斜面には20m級と50m級の2深度に地質的な弱線があり、ダムに湛水した場合、これらがすべり面となって地すべりを引き起こす可能性があることが指摘されていた<sup>1)</sup>。そのうち20m級の深度のものについては、詳細な安定解析が実施され、アンカー工や杭工が施工された。一方、50m級のものについては、過去にすべり面が形成された形跡がないことを主な理由として、地すべり防止対策は必要でないと判断された<sup>1)</sup>。過去にダム湛水時に相当する地下水位の上昇があって、それでも地すべりが起こっていないのであれば、この判断は正当であるが、これは明らかに事実と反する。当然安定解析をおこなうべきであった。パラメーターの値にある程度の任意性が生じるが、我々の予備的な安定解析ではダム湛水によって滑り力が抵抗力を上まわるようになり、斜面は安定しないという結果になる。
