グループ名 ・代表者名	設楽ダムの建設中止を求める会 地質調査グループ 市野和夫	助成金額	30 万円
連絡先など	ichinok7@mx3.tees.ne.jp		
助成のテーマ	設楽ダム建設予定地周辺の地質調査

設楽ダム建設予定地周辺 の地質調査

設楽ダム建設中止を求める会 地質調査グループ 市野和夫・伊奈紘

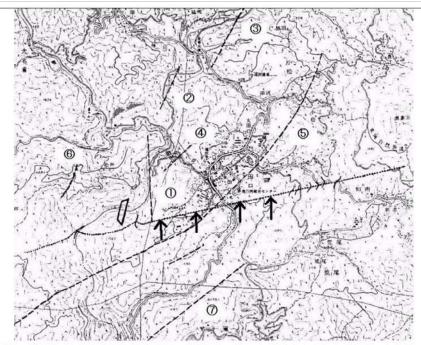
①: ダムサイト上流直近を通る断層、②③④: ダムサイトに向かう方向性を持った断層

↑↑↑: 道路工事現場で新たに見つかった断層

1993年までにダムサイトに向かう方向性を持った断層3本と、ダムサイトの上流直近を通る断層1本、計4本の断層が確認された。

それらについて、ダムサイトまで連続しているか、またその活動の性質(縦ずれか、横ずれか、正断層か逆断層か)や、活動時期、断層相互の関係についてなど、詳細については調べられていない。

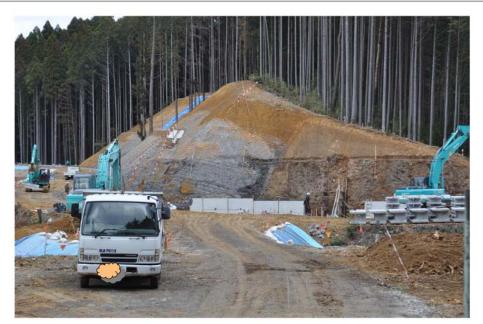
付け替え道路 町裏ーシウキ線の工事で道路わきの法面に断層破砕帯が現れた。この西方への延長はダムサイト左岸の斜面を切る。

町道 町裏シウキ線 狐洞地点の道路工事法面に現れた断層(N80E) 西側から東向きに撮影

2016年3月に道路工事の法面に現れた断層(N80E)を 西側に延ばすとダムサイト左岸斜面を切る。

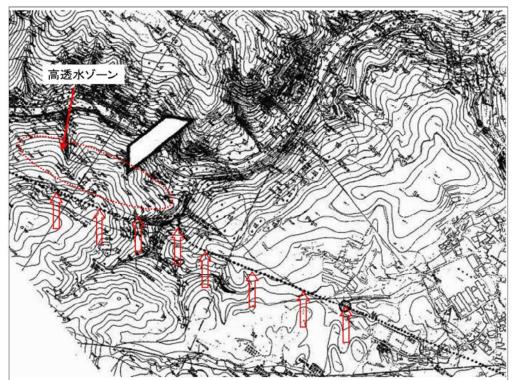
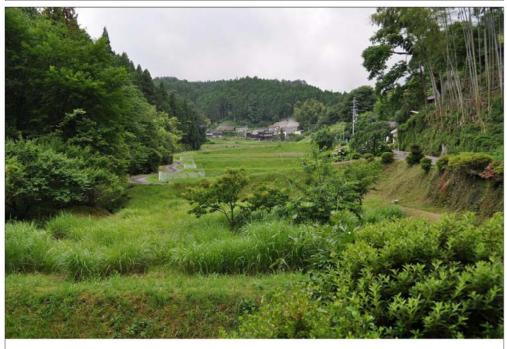
- 2-3 結果と結論(その3)
- 右岸の二重山稜地形 事業者は、1992(H4)年度に松戸地区の棚田の中に複数 のボーリング調査計画を示したものの、実行せず。
- 直下流右岸の地すべり地塊

右岸松戸地区の棚田、尾根が二つに割れたような(二重山稜)地形

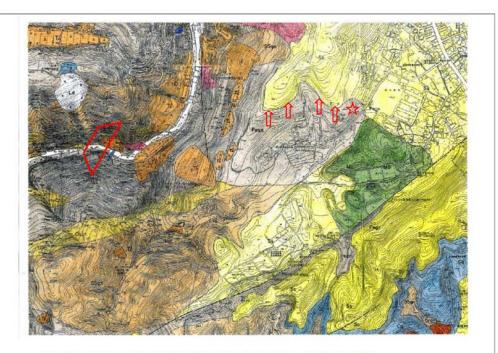
1993(H5)年度地質検討業務報告書の付図(2500分の一地質図)の部分

また、ダムサイト上流左岸田ロシウキ地区における第三紀層と基盤との境界(不整合面)は、国(事業者)の見積もりより少なくとも50~60mも低い位置にあって満水位の下に没することを明らかにした。

加筆(矢印: 事業者が描く不整合の位置 星印: 二枚貝の化石出土地点)
