グループ名 ・代表者名	泡瀬干潟を守る連絡会 前川 盛治	助成金額	50万円
連絡先など	save_awasehigata@yahoo.co.jp		
助成のテーマ	沖縄県沖縄市泡瀬干潟のサンゴ群落調査 (移植サンゴを含む)

沖縄県沖縄市泡瀬干潟のサンゴ群
落調査（移植サンゴを含む）
報告
（高木基金・2016年度助成）

2017年7月8日・名古屋YWCA

前川 盛治（泡瀬干潟を守る連絡会・事務局長）

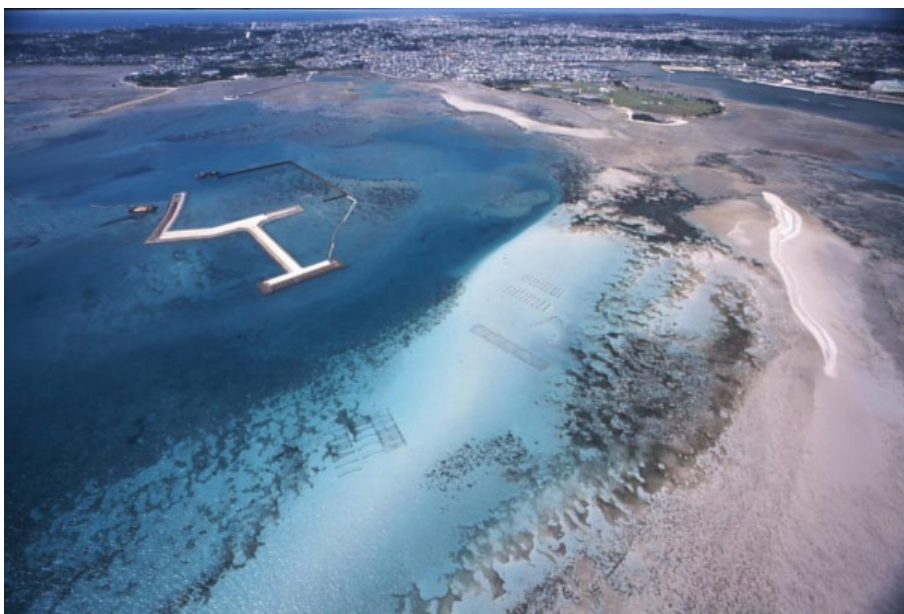
2005年9月8日 航路掘削前 東側砂州は健全

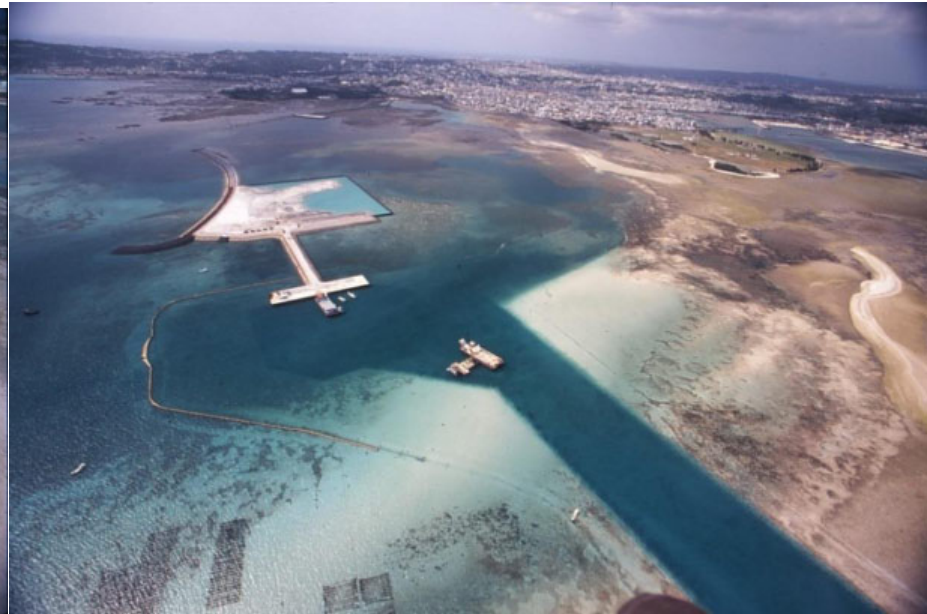
2007年3月22日 航路掘削で干潟破壊

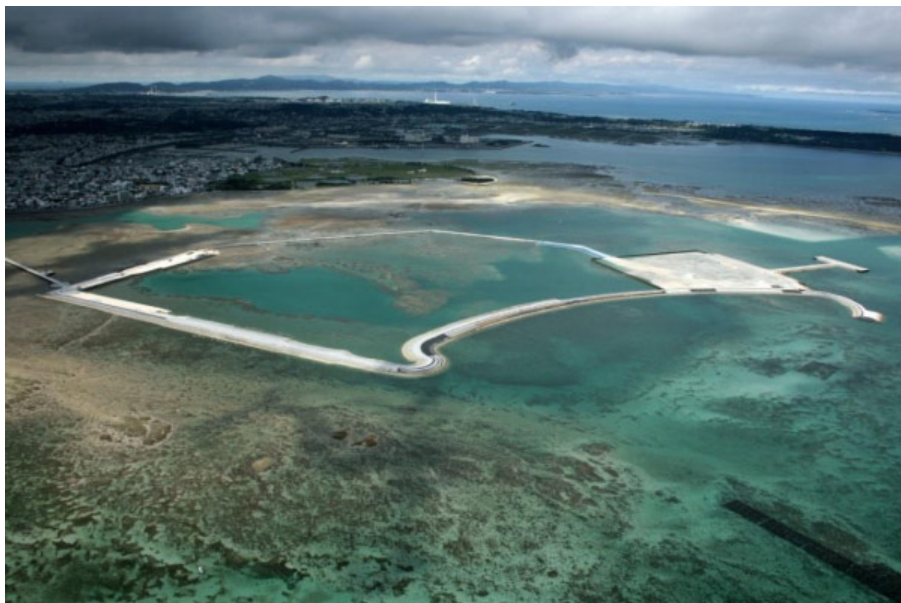
2008年5月8日 1区の護岸が8割がた完成 サンゴ・海草は生埋め

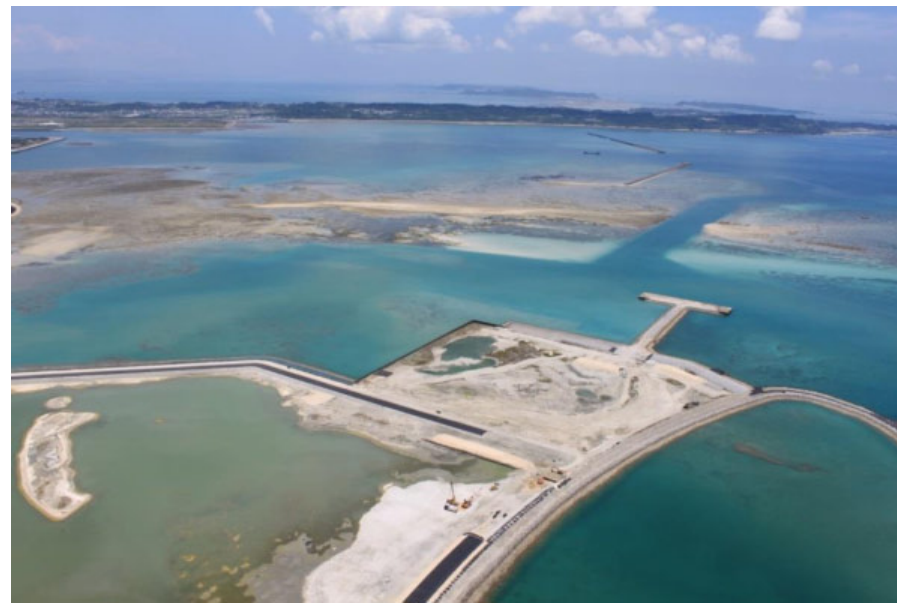
2013年7月22日 浚渫土砂で埋められた 東側砂州衰退

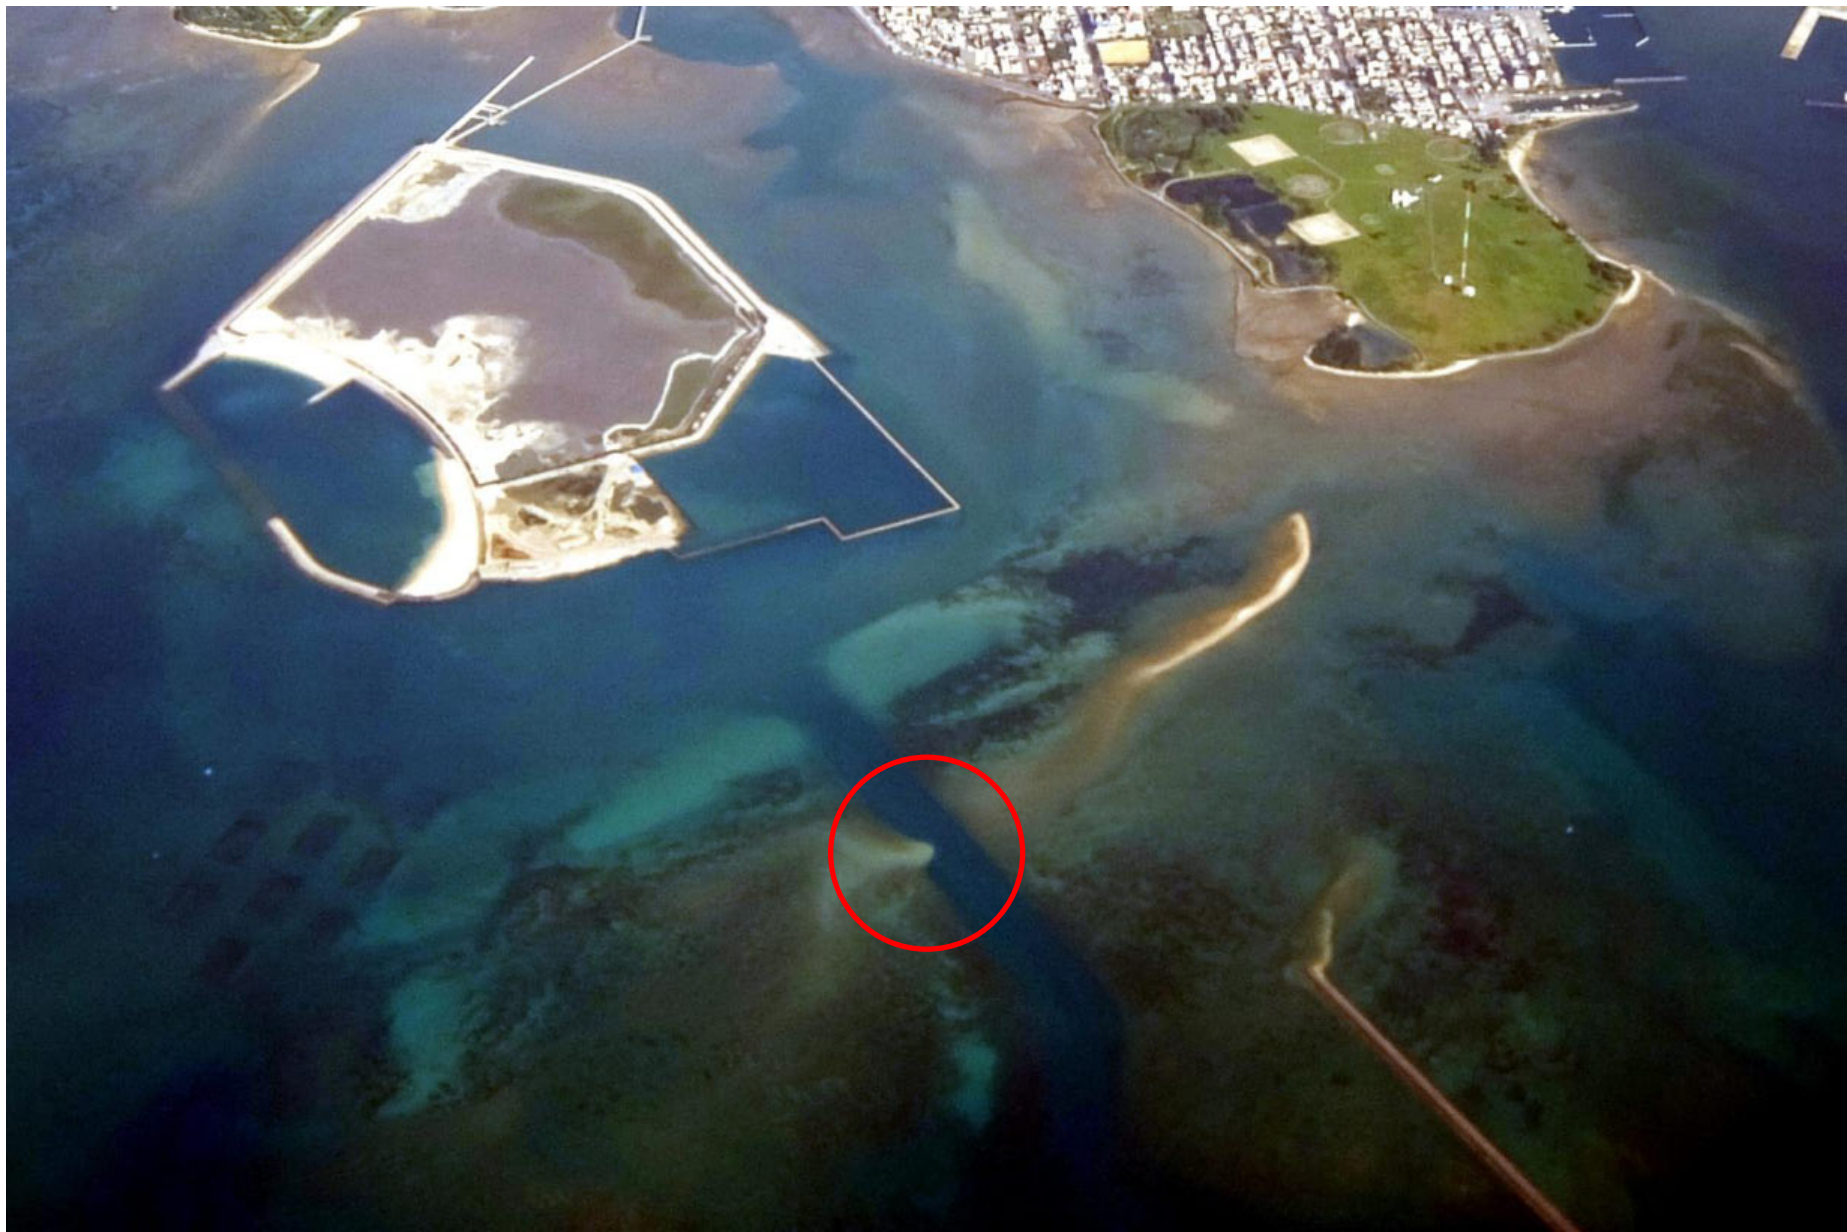
有光智彦氏撮影 2016年3月 赤い○の中に注目 掘削航路塞がり、2016年工事で再浚渫

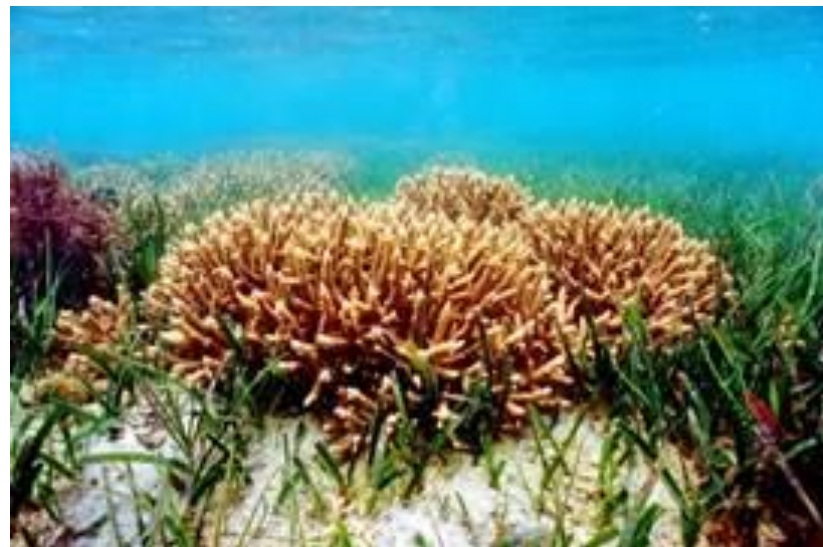
ここは、海草とヒメマツミドリイシが群生するところだった。
サンゴはピンクに輝いていた。撮影：小橋川共男

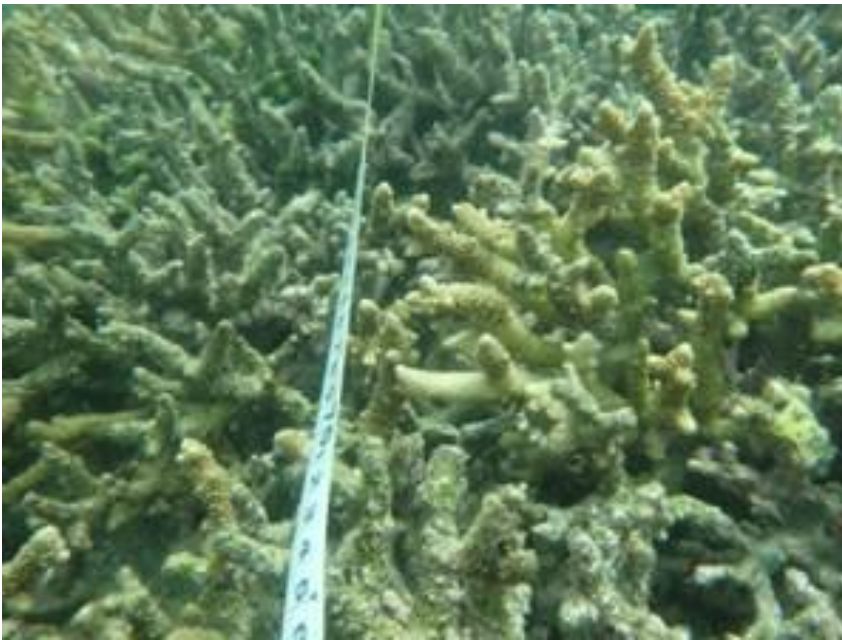
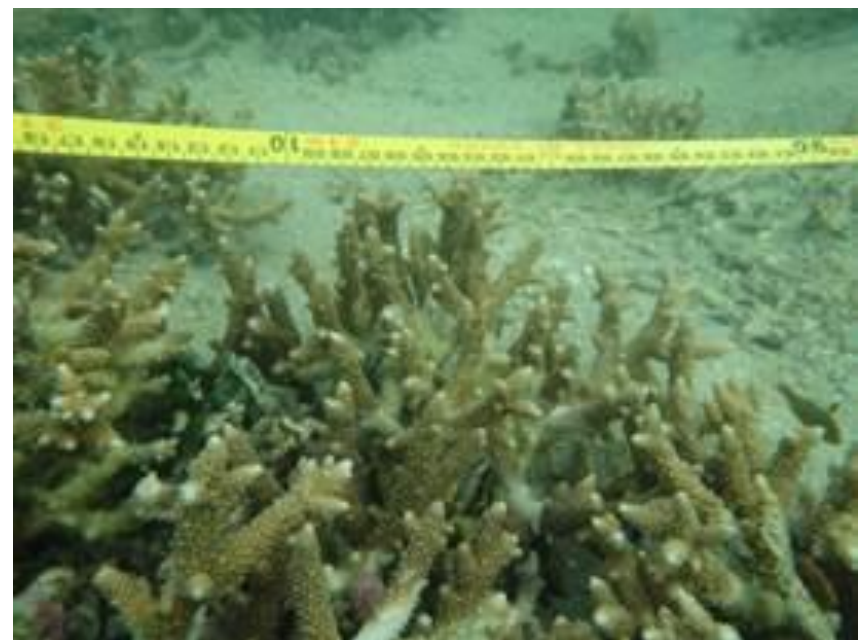
100mのライン上(定点、定線)を50cm毎に調査する。20mを調査し、5mは休む。合計4回(25×4=100)。合計80m(20×4)を50cm毎に調査するので、160箇所を調査することになる。サンゴの生息が確認できたのは160箇所のうちの何箇所かを調べ、%で被度を表示する。2016年度は、9箇所でサンゴの生息が確認できたので、被度は5.6%($9 \div 160 \times 100 = 5.6\%$)である。撮影、調査:安部真理子

2016年6月30日の調査。撮影:安部真理子 被度は5.6%であった。写真左は死滅したサンゴ。右は、生きているサンゴが確認できた箇所。

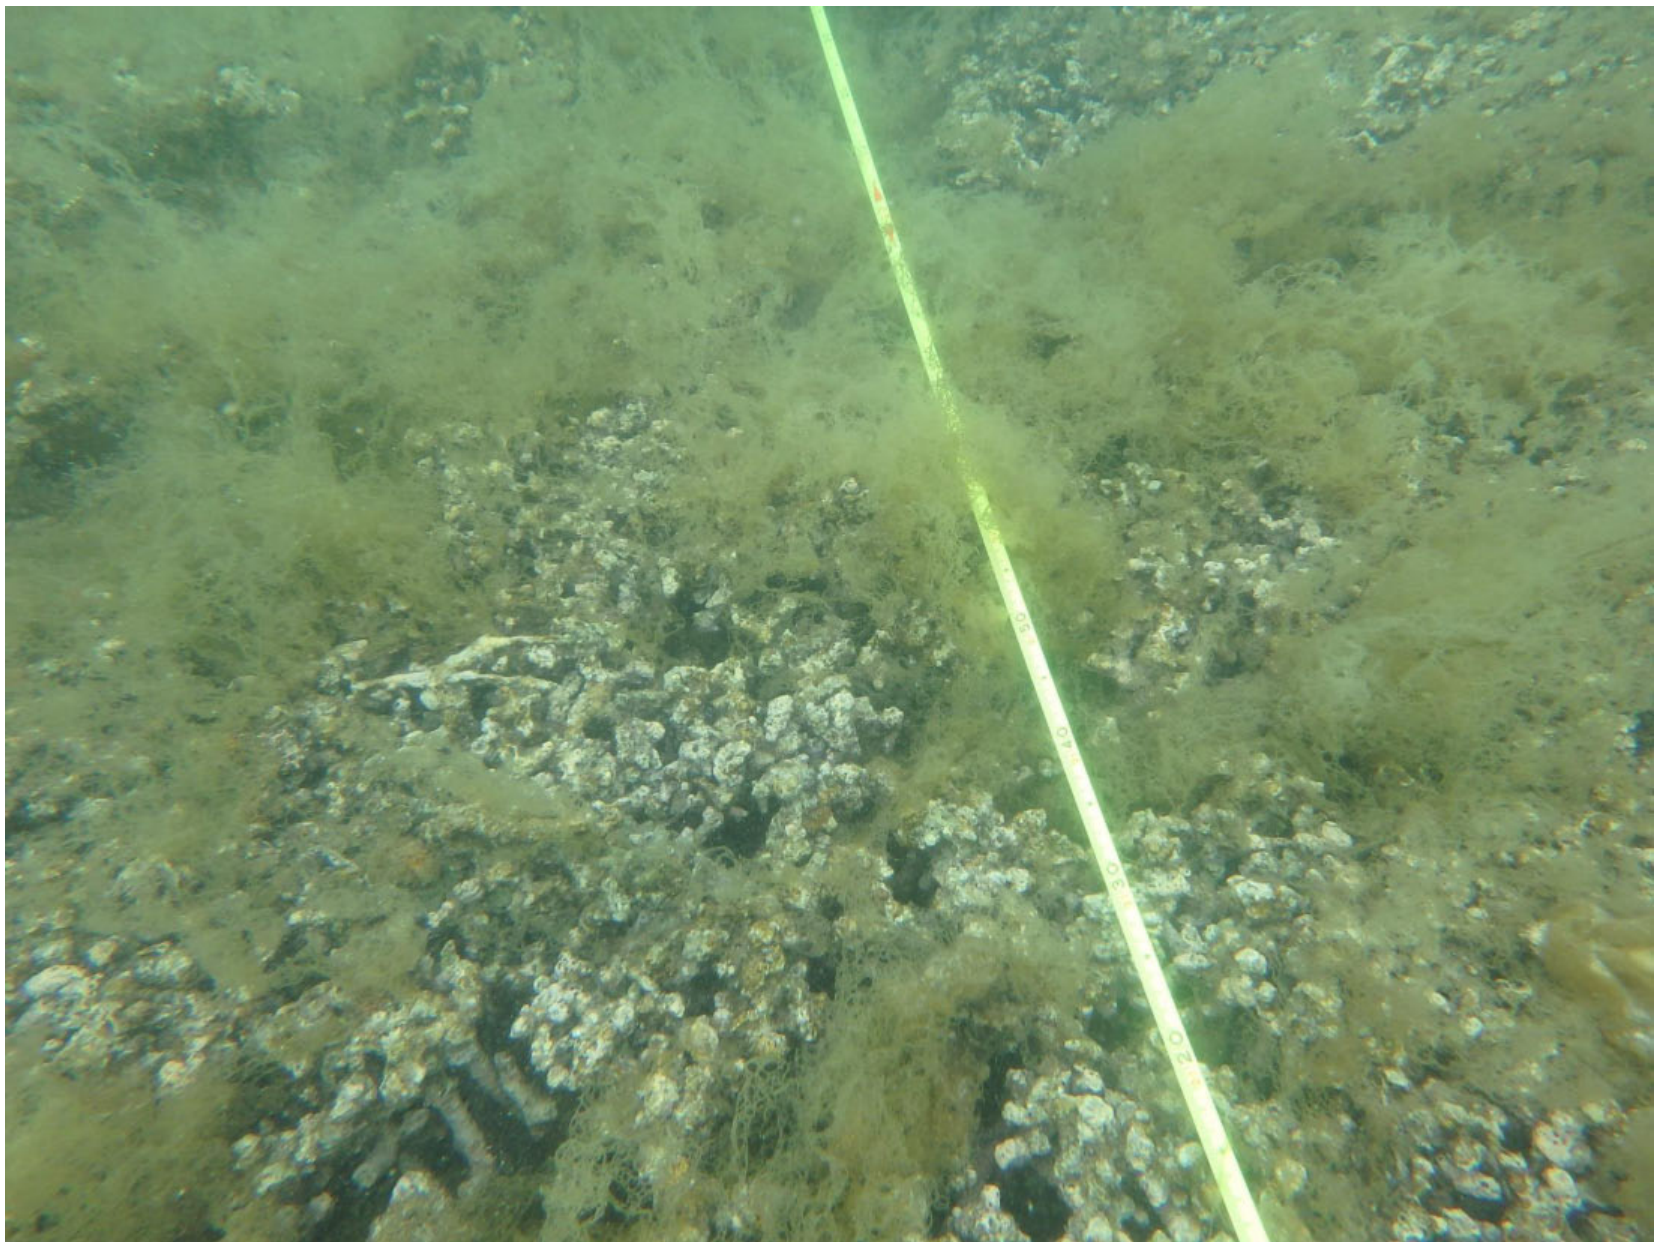
2017年3月29日調査。100mのライン上で、サンゴの生息は確認できなかった
被度はゼロであった。 撮影:安部真理子

1. 当地域はこれまで**幾度となく冬季の干出季節風の影響を受けてきたが、これまで被度が70%の時もあり、サンゴ群落は維持されてきた。**冬季に被度が高くなったこともある。冬季の干出は理由にはならない。
2. 私たちの調査では、シロレイシダマシの食害は確認できなかった。国は1㎡に100個の個体を確認していると報告しているが、それが事実なら**食害によるサンゴの死滅を放置していたこと**になる。許されないことだ。
3. 県は、同地域でサンゴ再生事業も行っているが、矛盾している。

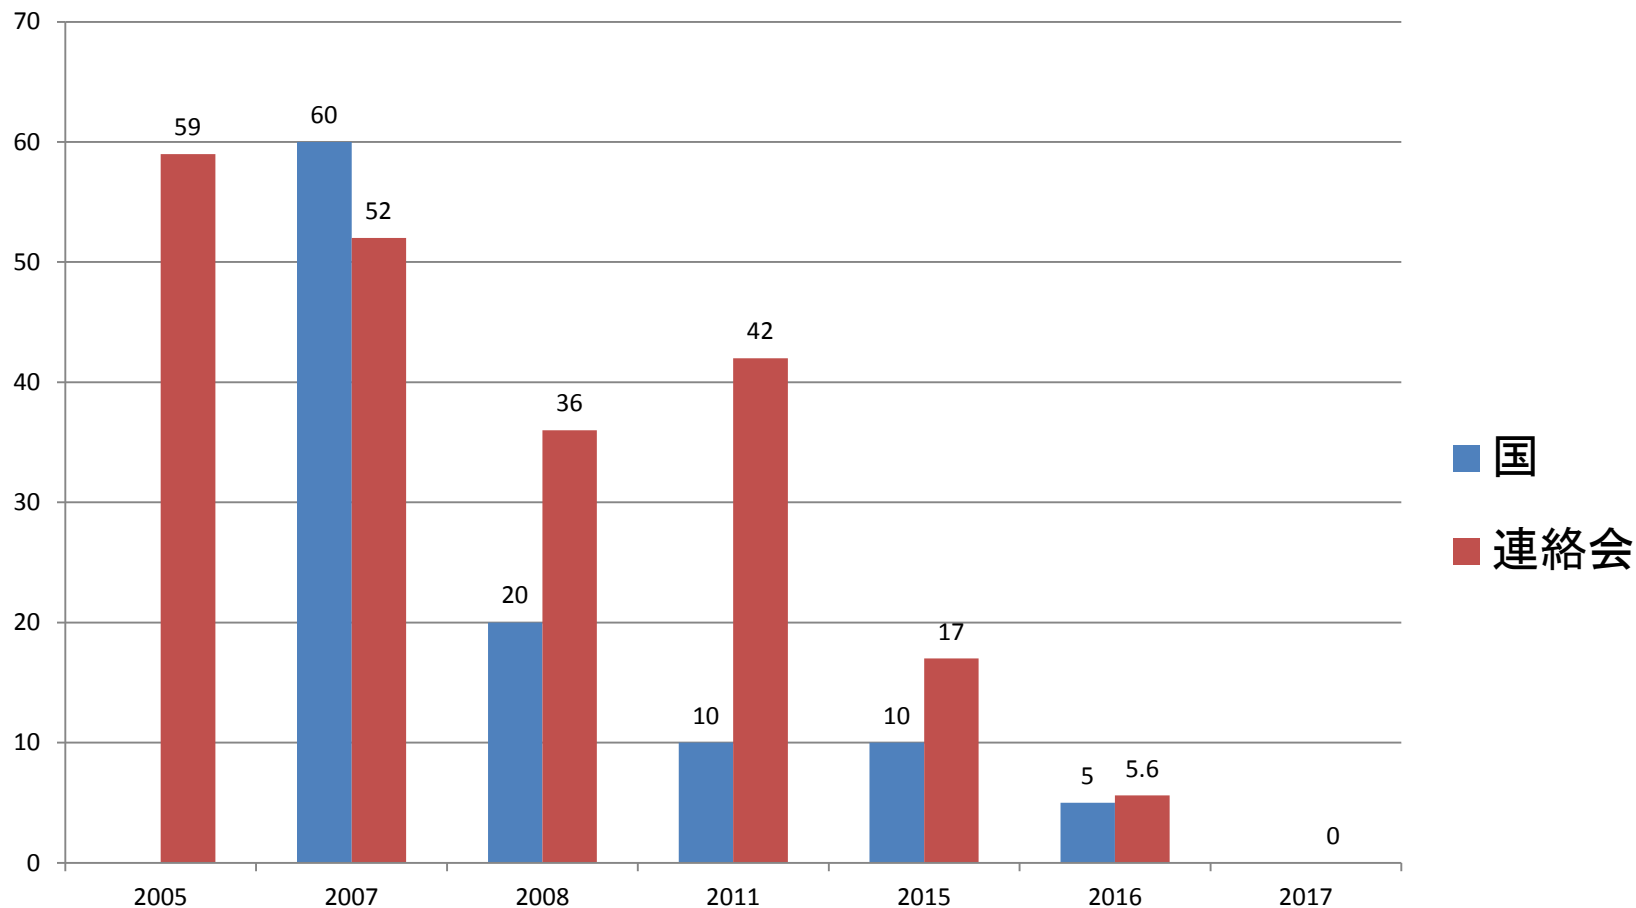
ヒメマツミドリイシ群落被度変化のグラフ 赤:連絡会 青:国
 国は2007年から調査。2017年は国の報告は現時点でなし。連絡会調査2017年3月29日ではゼロであった。

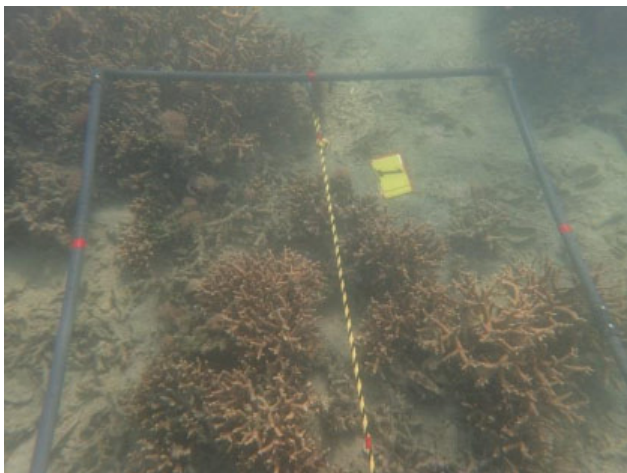
写真1:被度30%

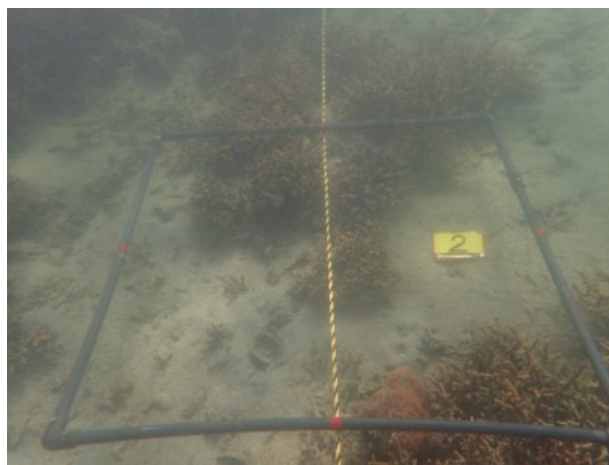
写真2:被度25%

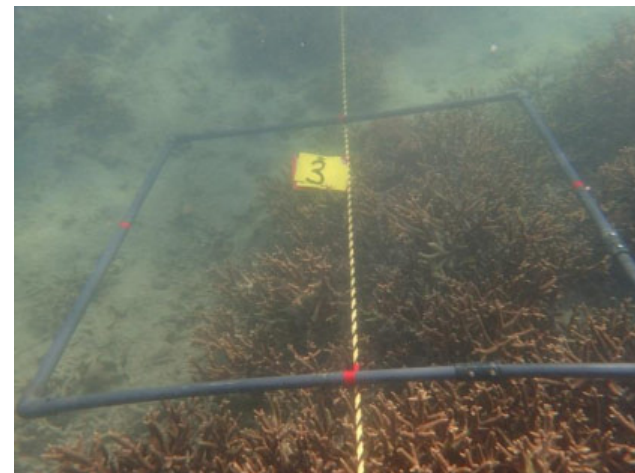
写真3:被度70%

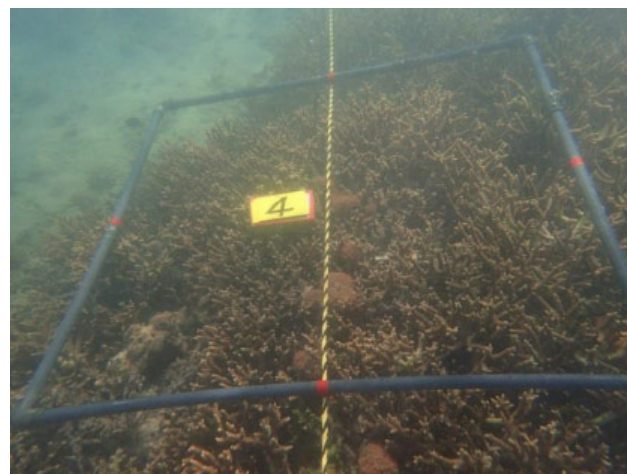
写真4:被度90%

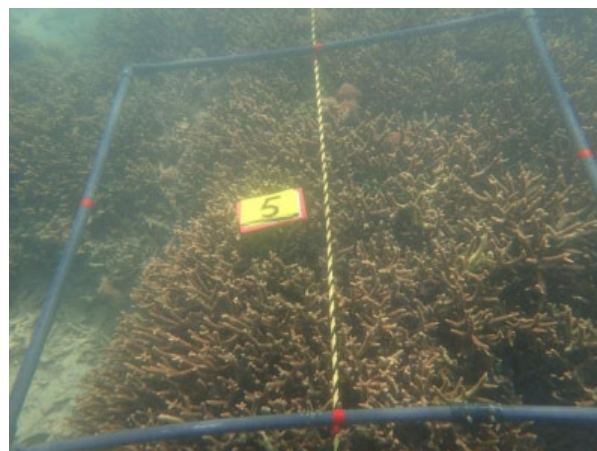
写真5:被度80%

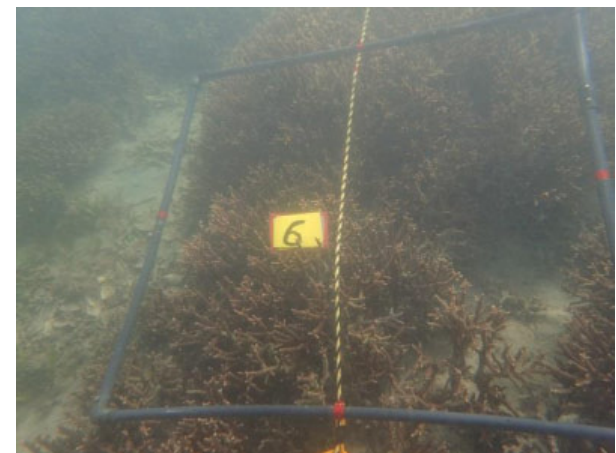
写真6:被度80%

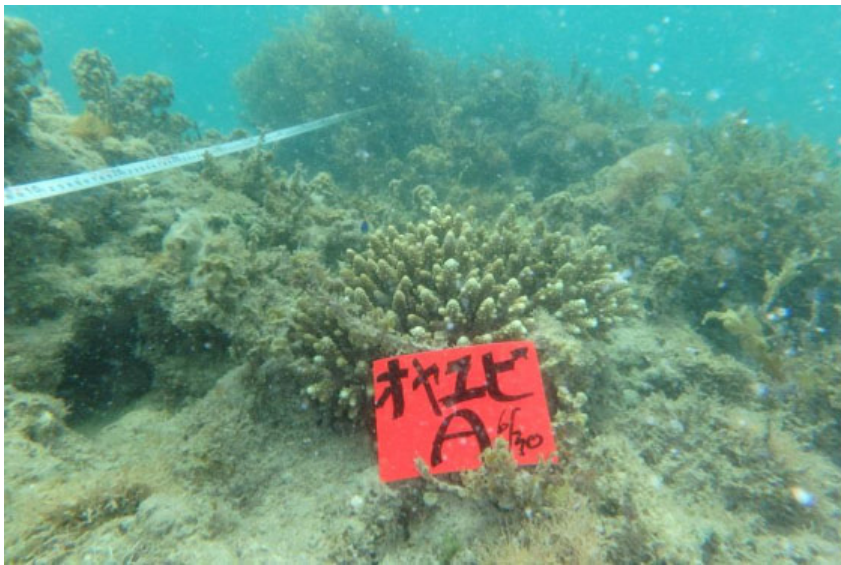
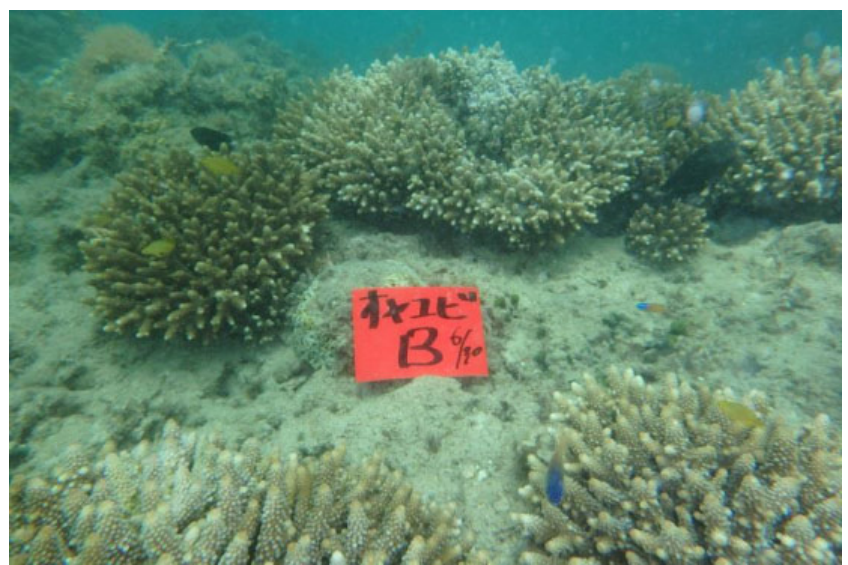
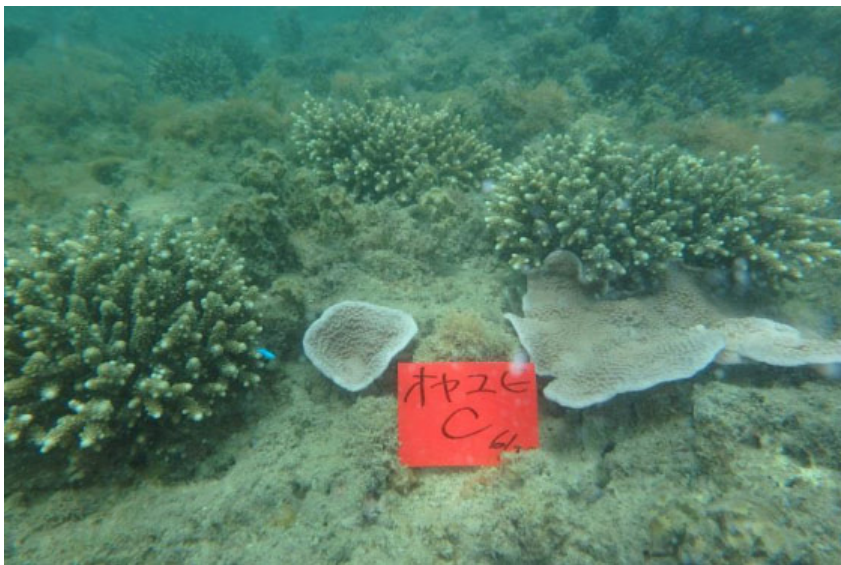
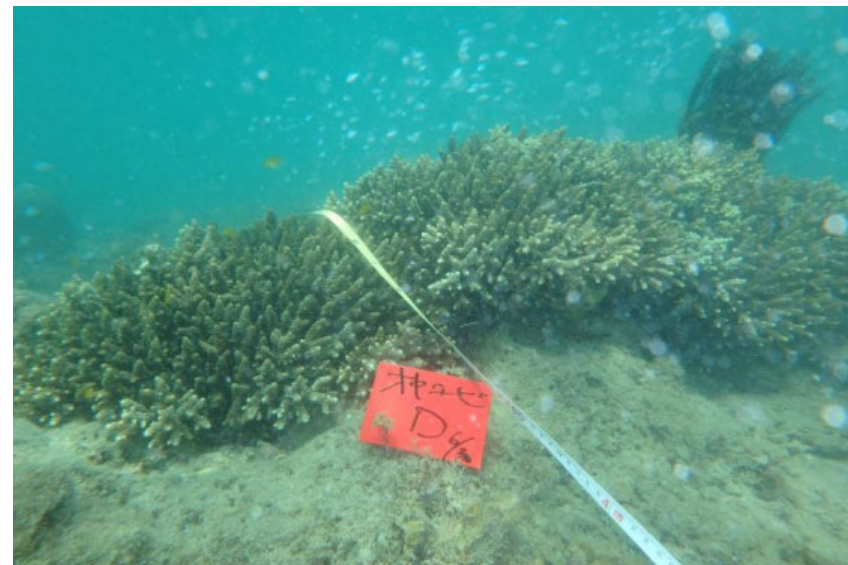
撮影は2016年6月30日 撮影者:小橋川共男
A~Eともに良好な生育であった。今後、継続して観察していく

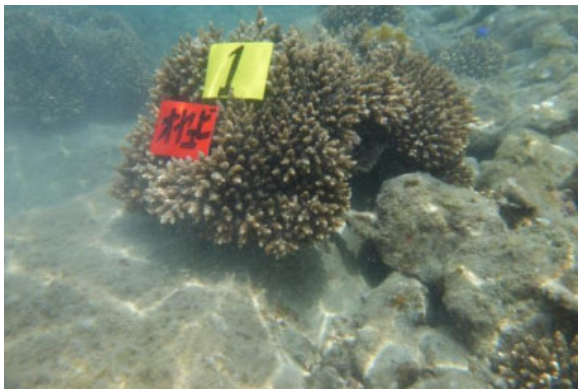
1～3のオヤユビミドリシ。1は不良、3は良

- オヤユビミドリイシ(1~3)は、C
- コノハシコロサンゴ(4~12)は、A
- ホソエダミドリイシ(13~18)は、C
- コノハシコロサンゴ(19~24)は、B
- ホソエダミドリイシ(25~27)は、D
- **全体の総合評価は、B**
- 沖縄市報告は、コノハシコロサンゴ、ホソエダミドリイシの良の写真を示して、全て順調としていることは問題である。X状のテトラポットに十字型に固着したので、順調であれば、コノハシコロサンゴのようになる。オヤユビ、ホソエダは一部しか残っていない。

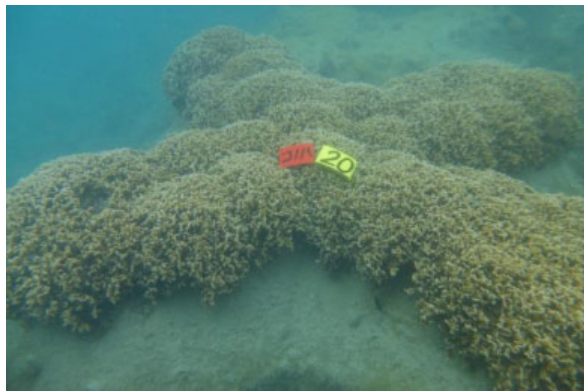
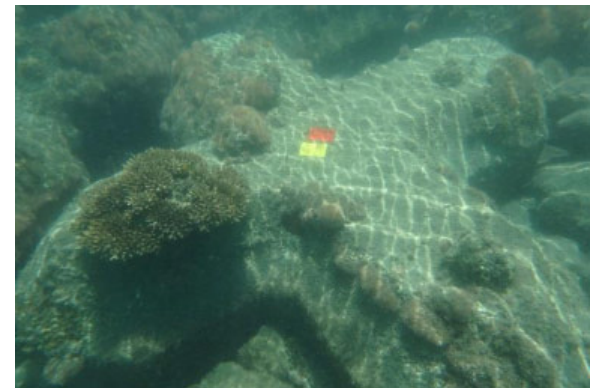
13～18のホソエタミドリシ 13は良、14は不良

19～24のコハシコロサンゴ 20は良、21は下に落ちている不良

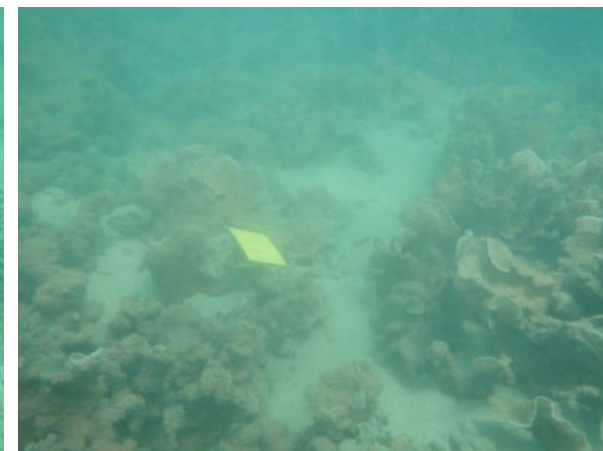
13 B

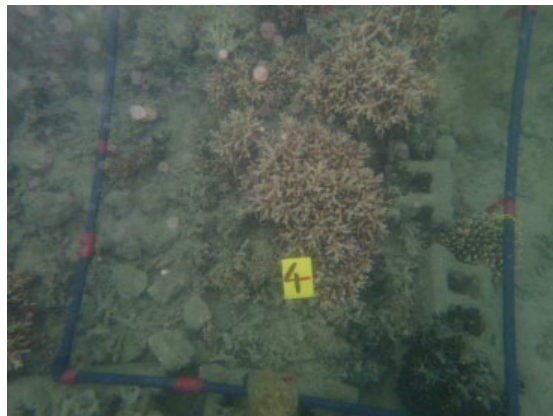
4 評価B

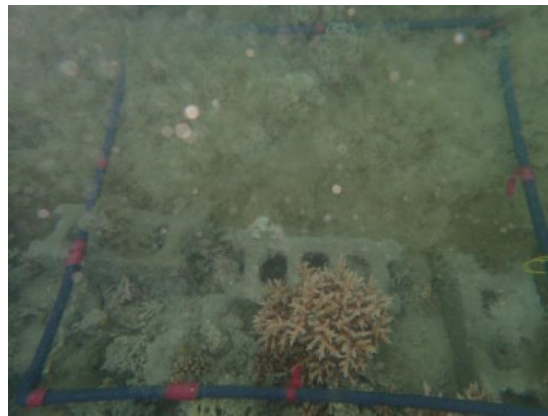
4 評価D

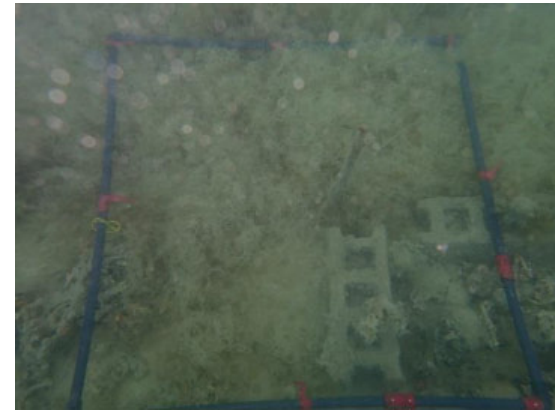
4 評価D

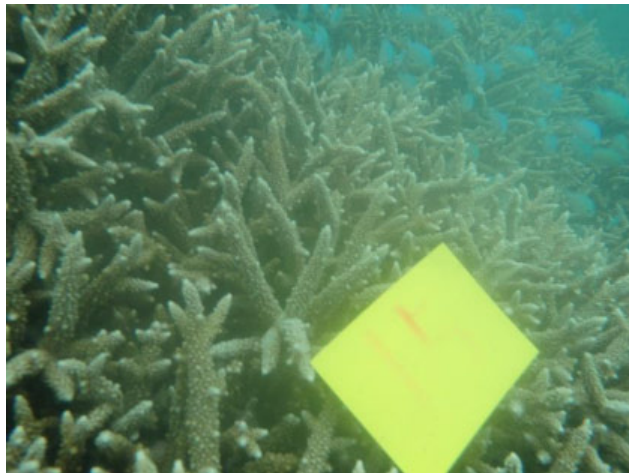
15 A

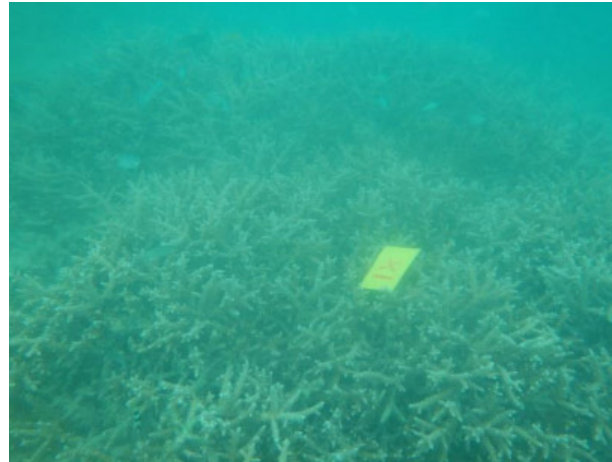
18 A

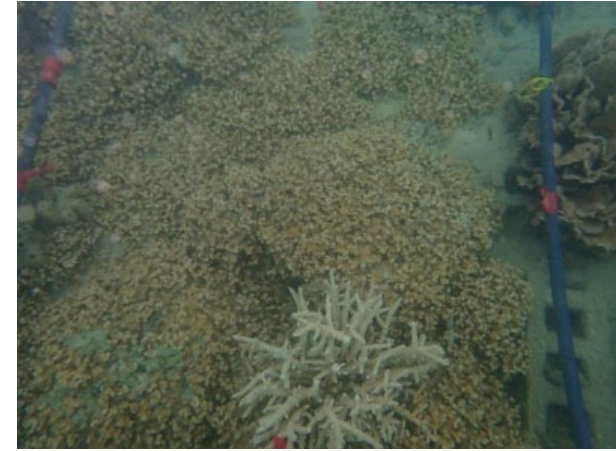
評価A

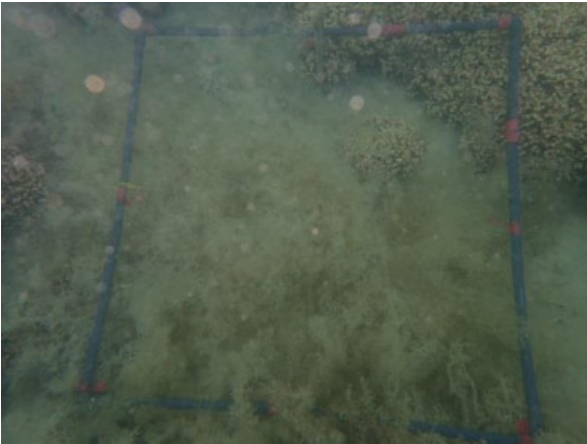
評価 D

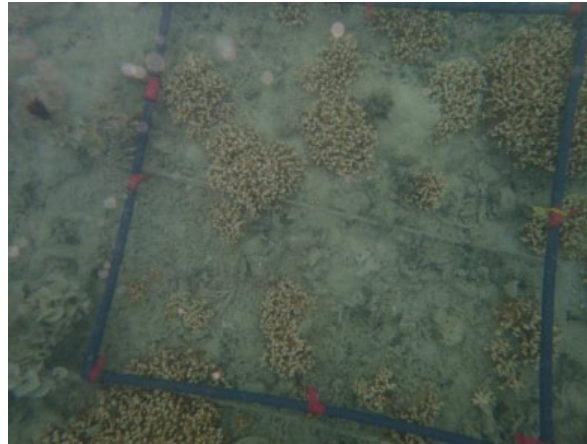
評価 C

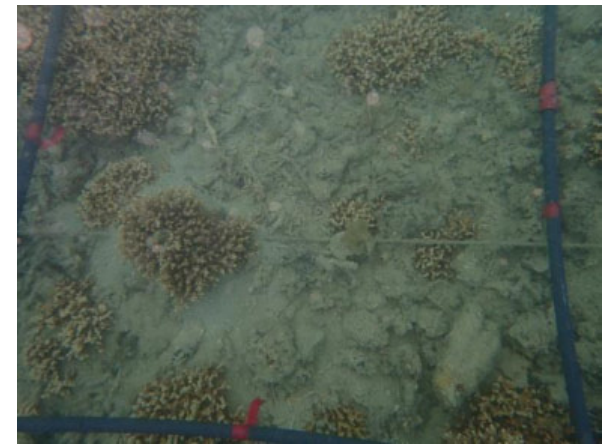
評価 C

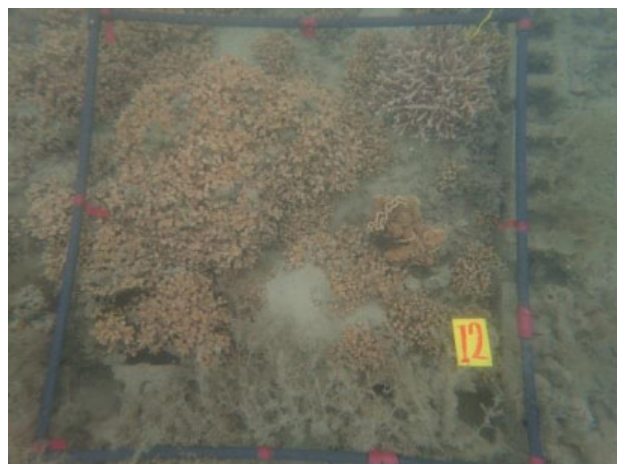
評価 A

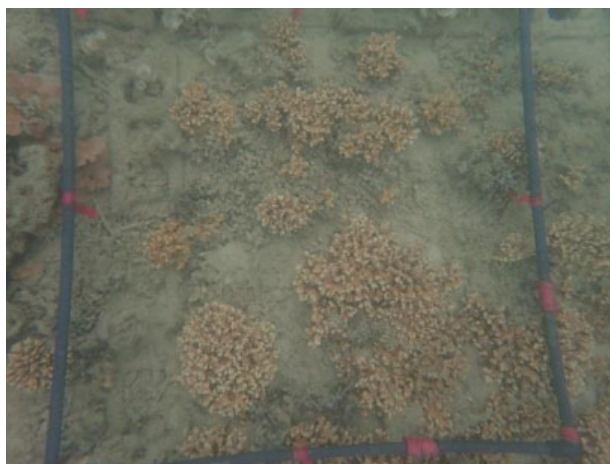
評価 B

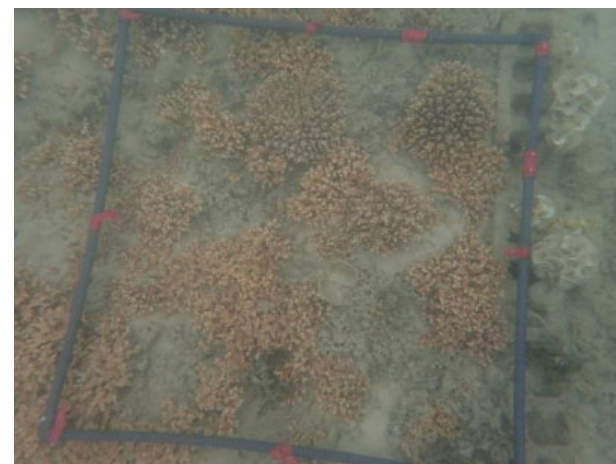
評価 A

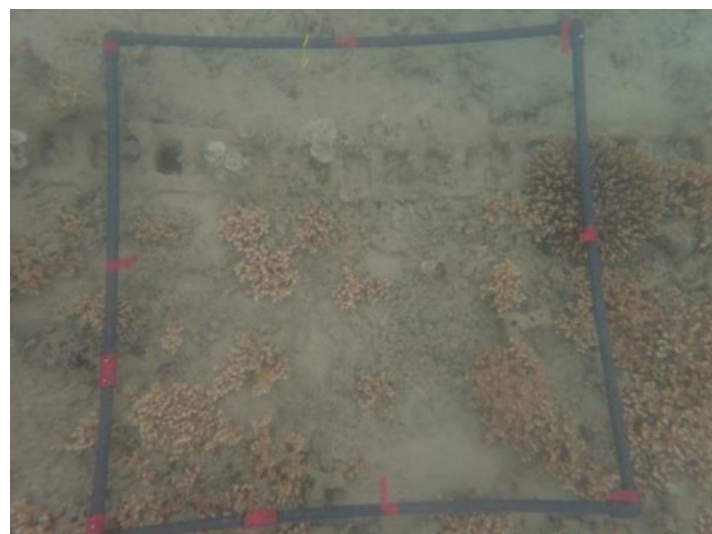
評価 C
