グループ名 ・代表者名	福島老朽原発を考える会（フクロウの会） 青木 一政	助成金額	50万円
連絡先など	QZL00322@nifty.com		
助成のテーマ	福島原発事故に伴う生活環境の放射能汚染実態調査と住民の被ばく最小化

福島原発事故に伴う
生活環境の放射能汚染実態調査と
住民の被ばく最小化

福島老朽原発を考える会（フクロウの会）

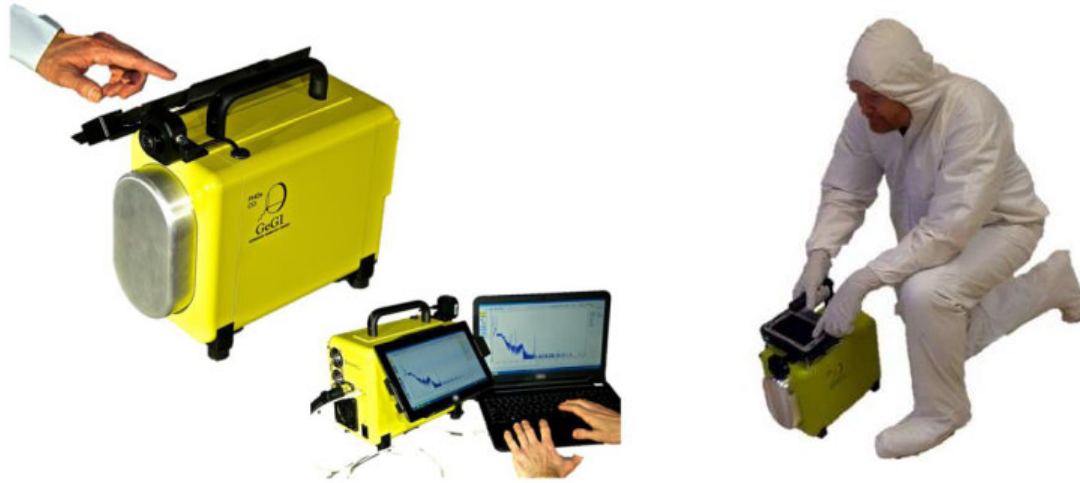
ガンマ線イメージング機材

- 米PHDS社製ゲルマニウム半導体ガンマ線イメージング装置
GeGI(Germanium Gamma Ray Imager)

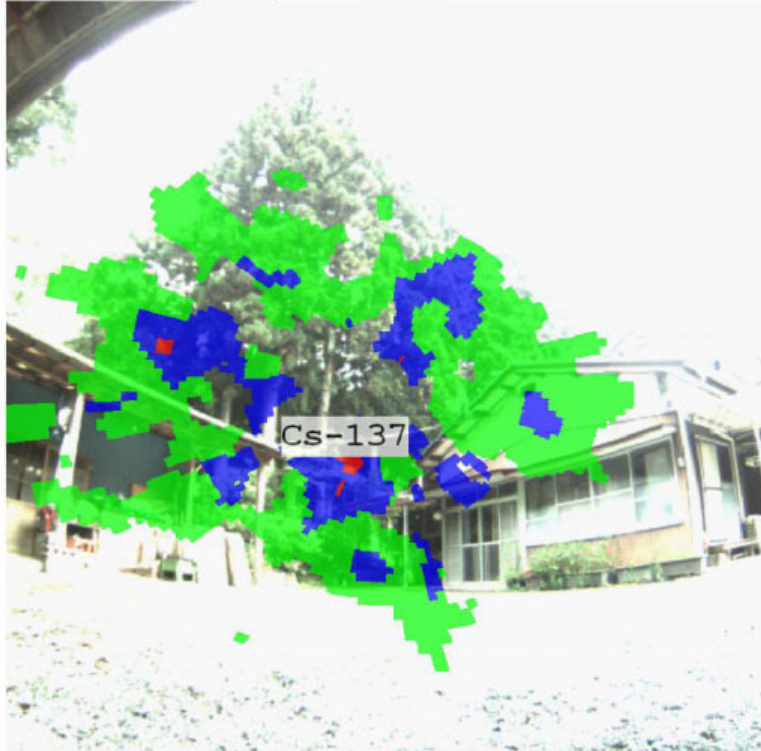
南相馬市原町区S氏宅のガンマ線イメージング画像

Cs-137 - 661.7 Power Width 50% Distance(m) 25.00 +/- Events 1850

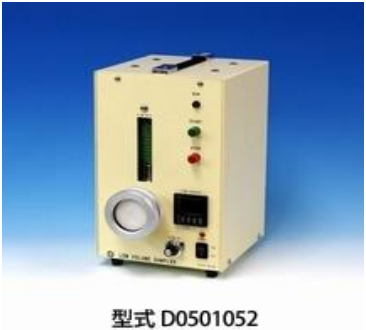
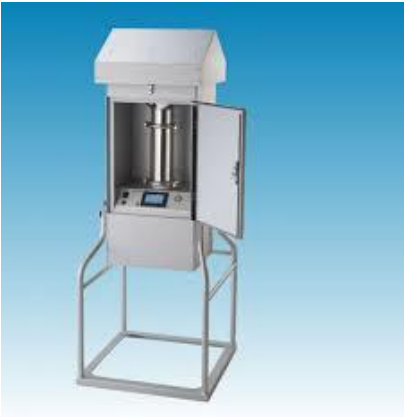
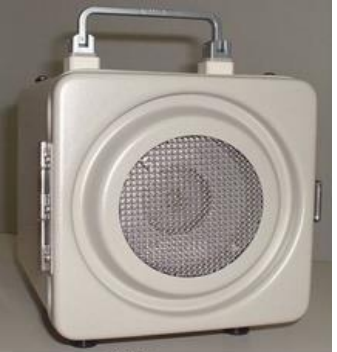
一般的な大気中粉塵の放射能分析方法

測定結果は
ベクレル/m³
1立法米あたりの空気中の放射能量

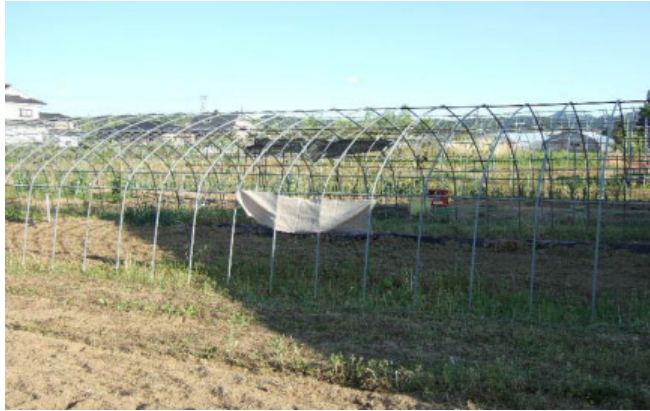
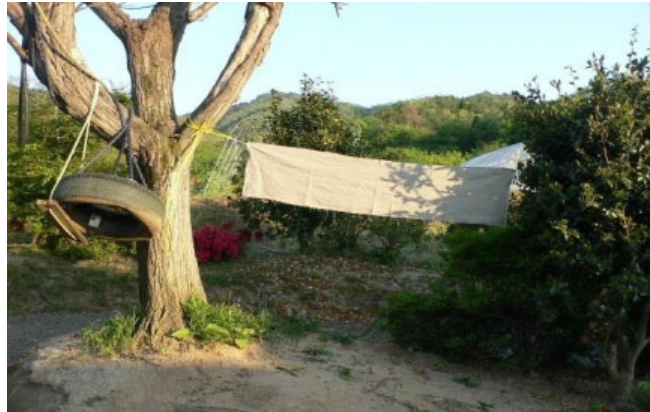
リネン吸着法

一定の大きさのリネン(麻)布を
10~14日放置

リネン(麻)布を回収

リネン布に吸着した放射能を測定する
(ゲルマニウム半導体測定器を使用)

測定結果は

ベクレル/m²・h

1平方メートルあたり・1時間あたりの吸着
