グループ名 ・代表者名	設楽ダムの建設中止を求める会 設楽ダム地質調査 グループ 市野 和夫さん	助成金額	40万円
連絡先など	ichinok7@mx3.tees.ne.jp		
助成のテーマ	設楽ダム建設予定地周辺の地質調査その2

【調査研究の概要】（設楽ダムの地盤問題）愛知県東部、豊川水系設楽ダムは、国土交通省中部地方整備局が建設を進める総貯水容量約1億m³の特定多目的ダムで、現在転流工の工事中である。2019年度には本体工の予算が計上されているが、1960年代初めに電源開発(株)が一次調査報告書を出した後に撤退した同じ立地である。設楽堆積盆の北西縁に位置する建設地は、過去に激しい地殻の構造運動を経験してきた場所であり、地質地盤の悪いことは明らかである。

設楽(したら)ダム建設予定地周辺 の地質調査 その2

設楽ダム地質調査グループ

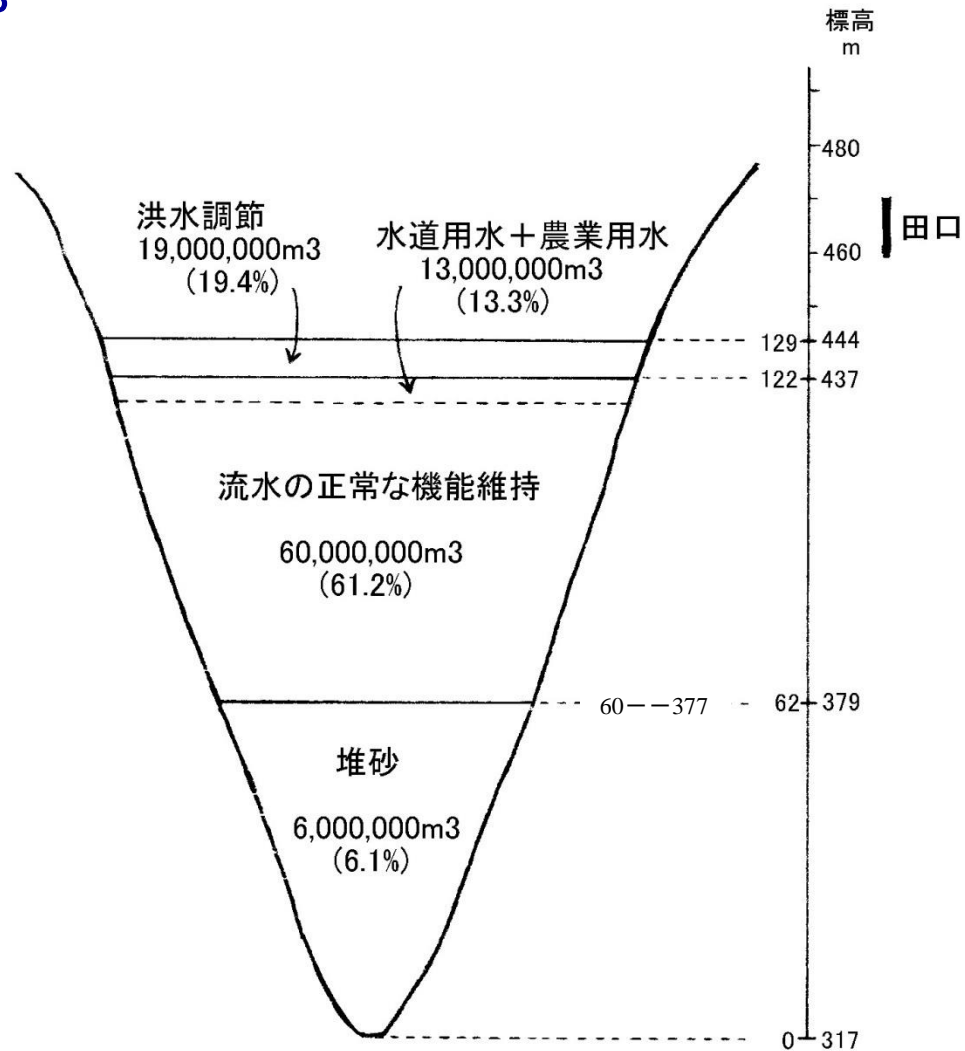
設楽ダムのご概図
 一目的別容量配分とダムの高さ

総貯留容量 9800万m³

水道用水 600万m³

農業用水 700万m³

6000万m³の不特定
 容量は、

少雨化傾向による供給施設
 の安定供給量の低下に
 備えまた、

流水の正常な機能の維持
 のために使う

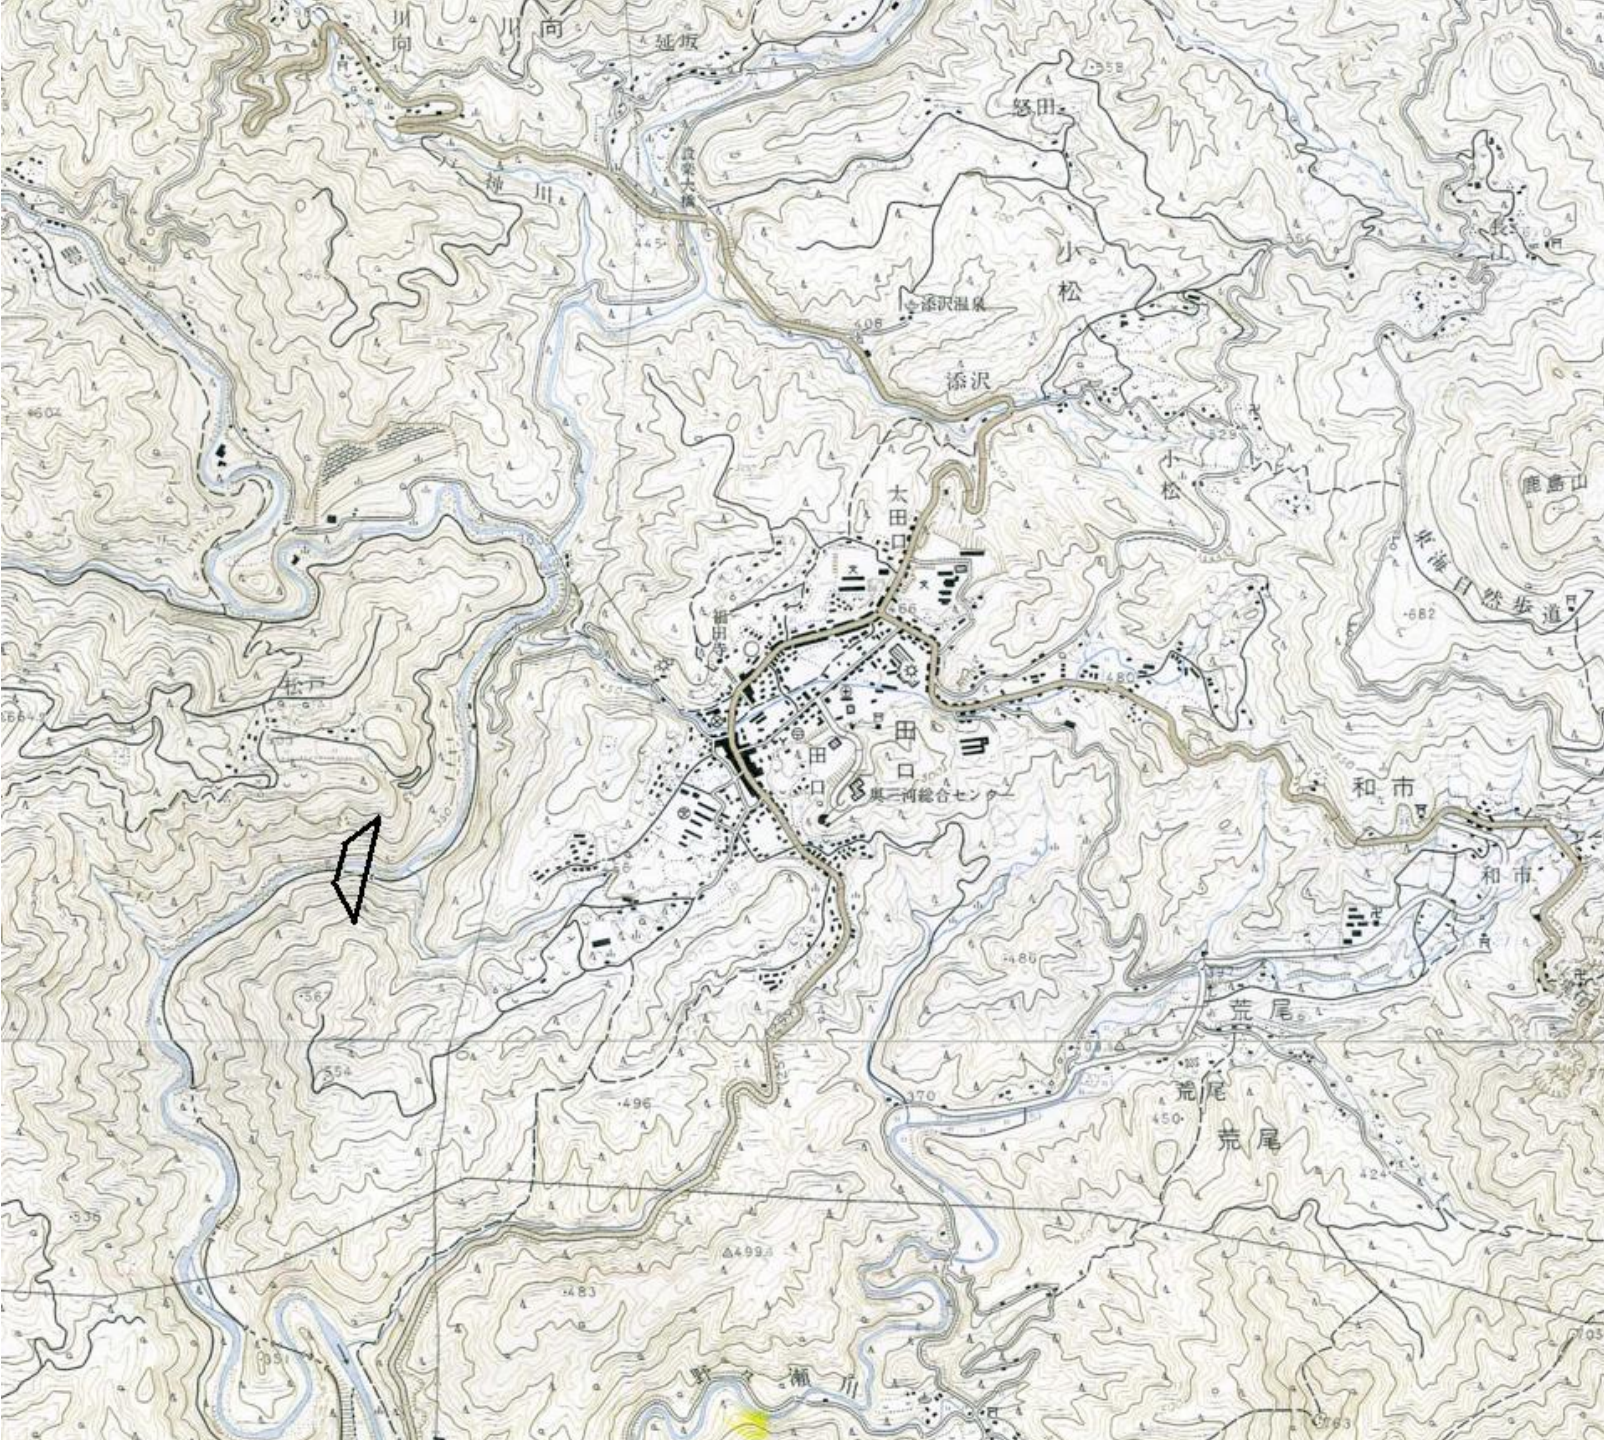
ダム予定地周辺の地形・水系（国土地理院2万5千分の1地形図に加筆）川の流れや地形がたいへん複雑なこと、田口の街の直近であることが分かる。ダムサイト上流では南北に流れている寒狭川がダムサイトで東西方向に流れを変え……。

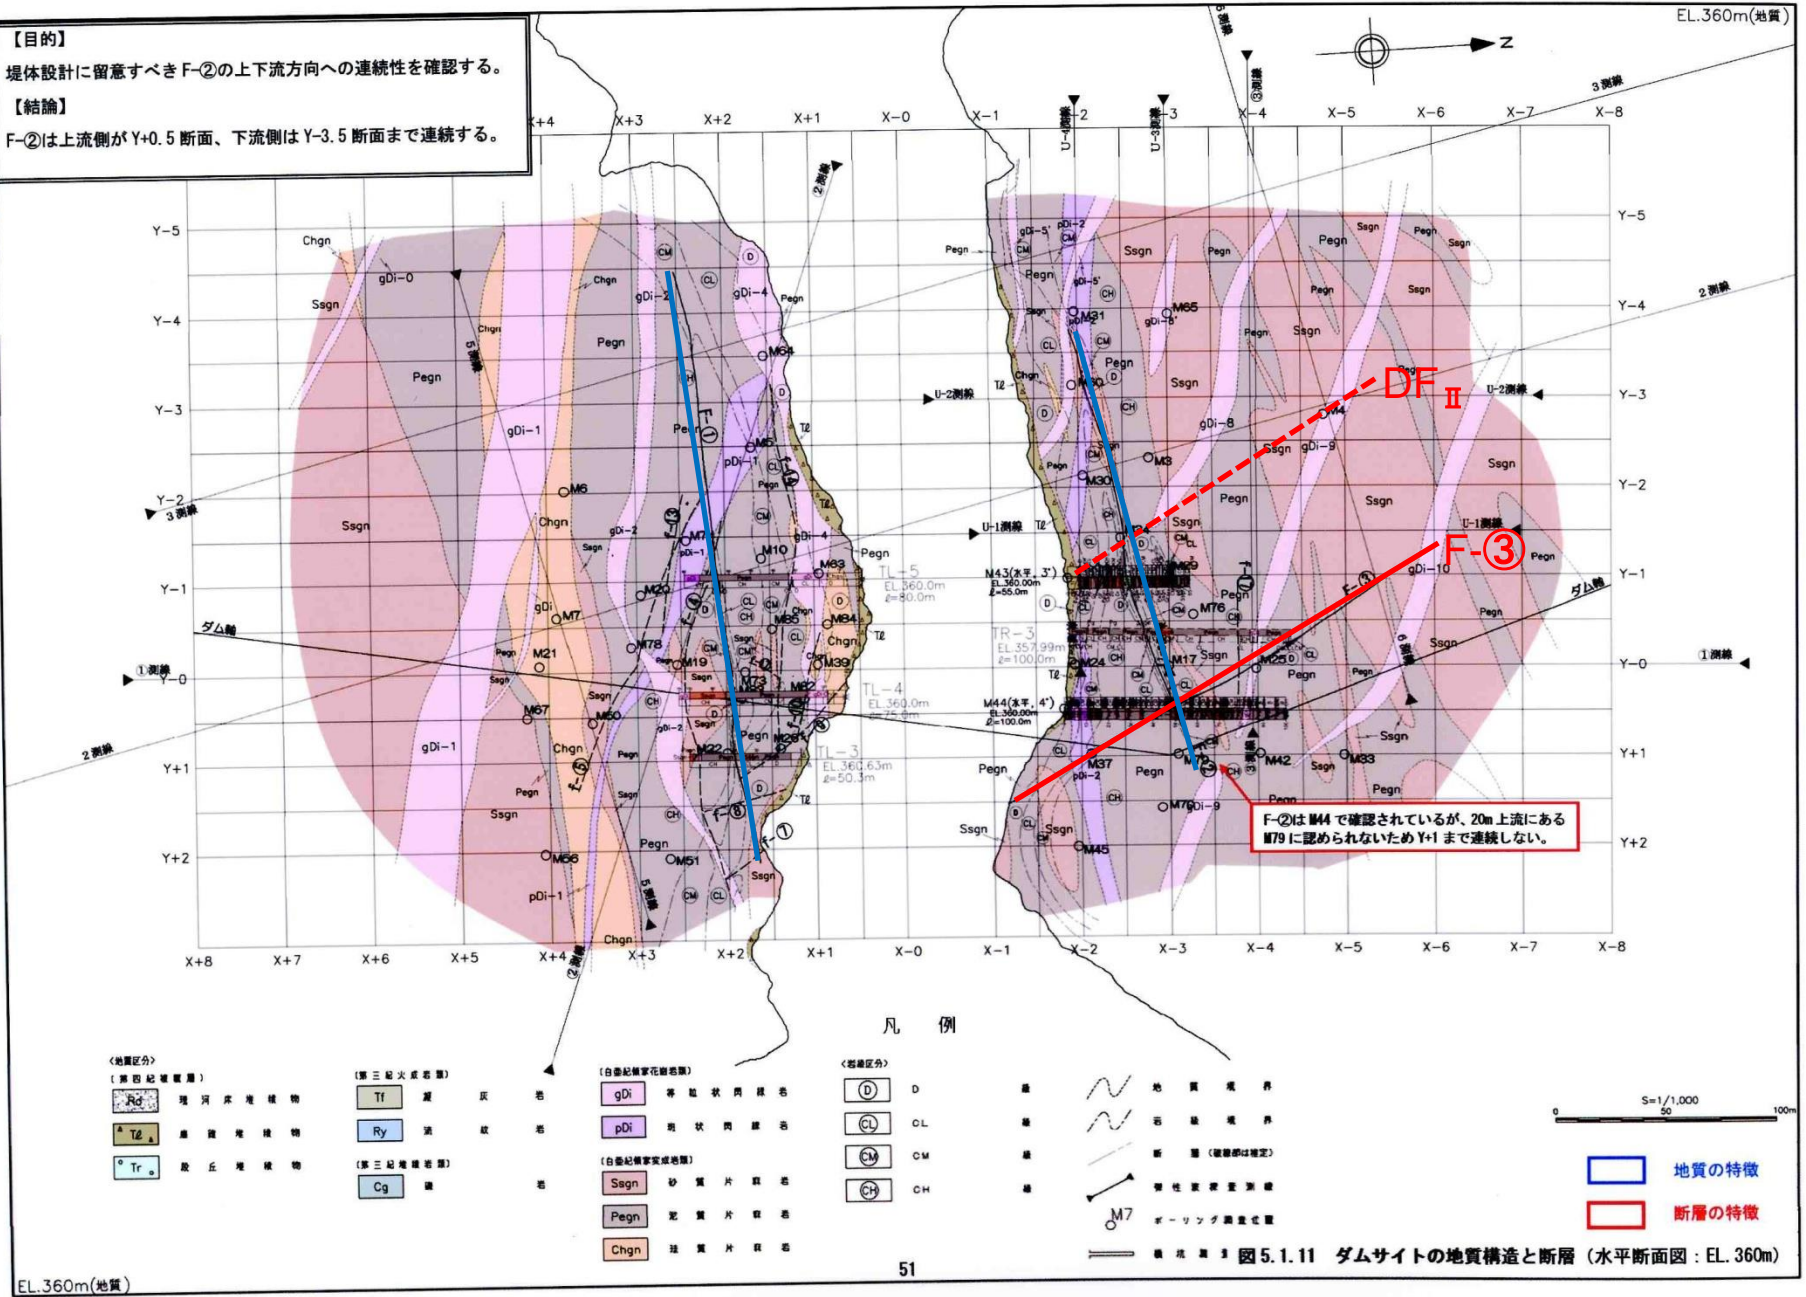
図 5.1.11 ダムサイトの地質構造と断層 (水平断面図: EL.360m)

【目的】
 堤体設計に留意すべきF-②の上下流方向への連続性を確認する。

【結論】
 F-②は上流側がY+0.5断面、下流側はY-3.5断面まで連続する。

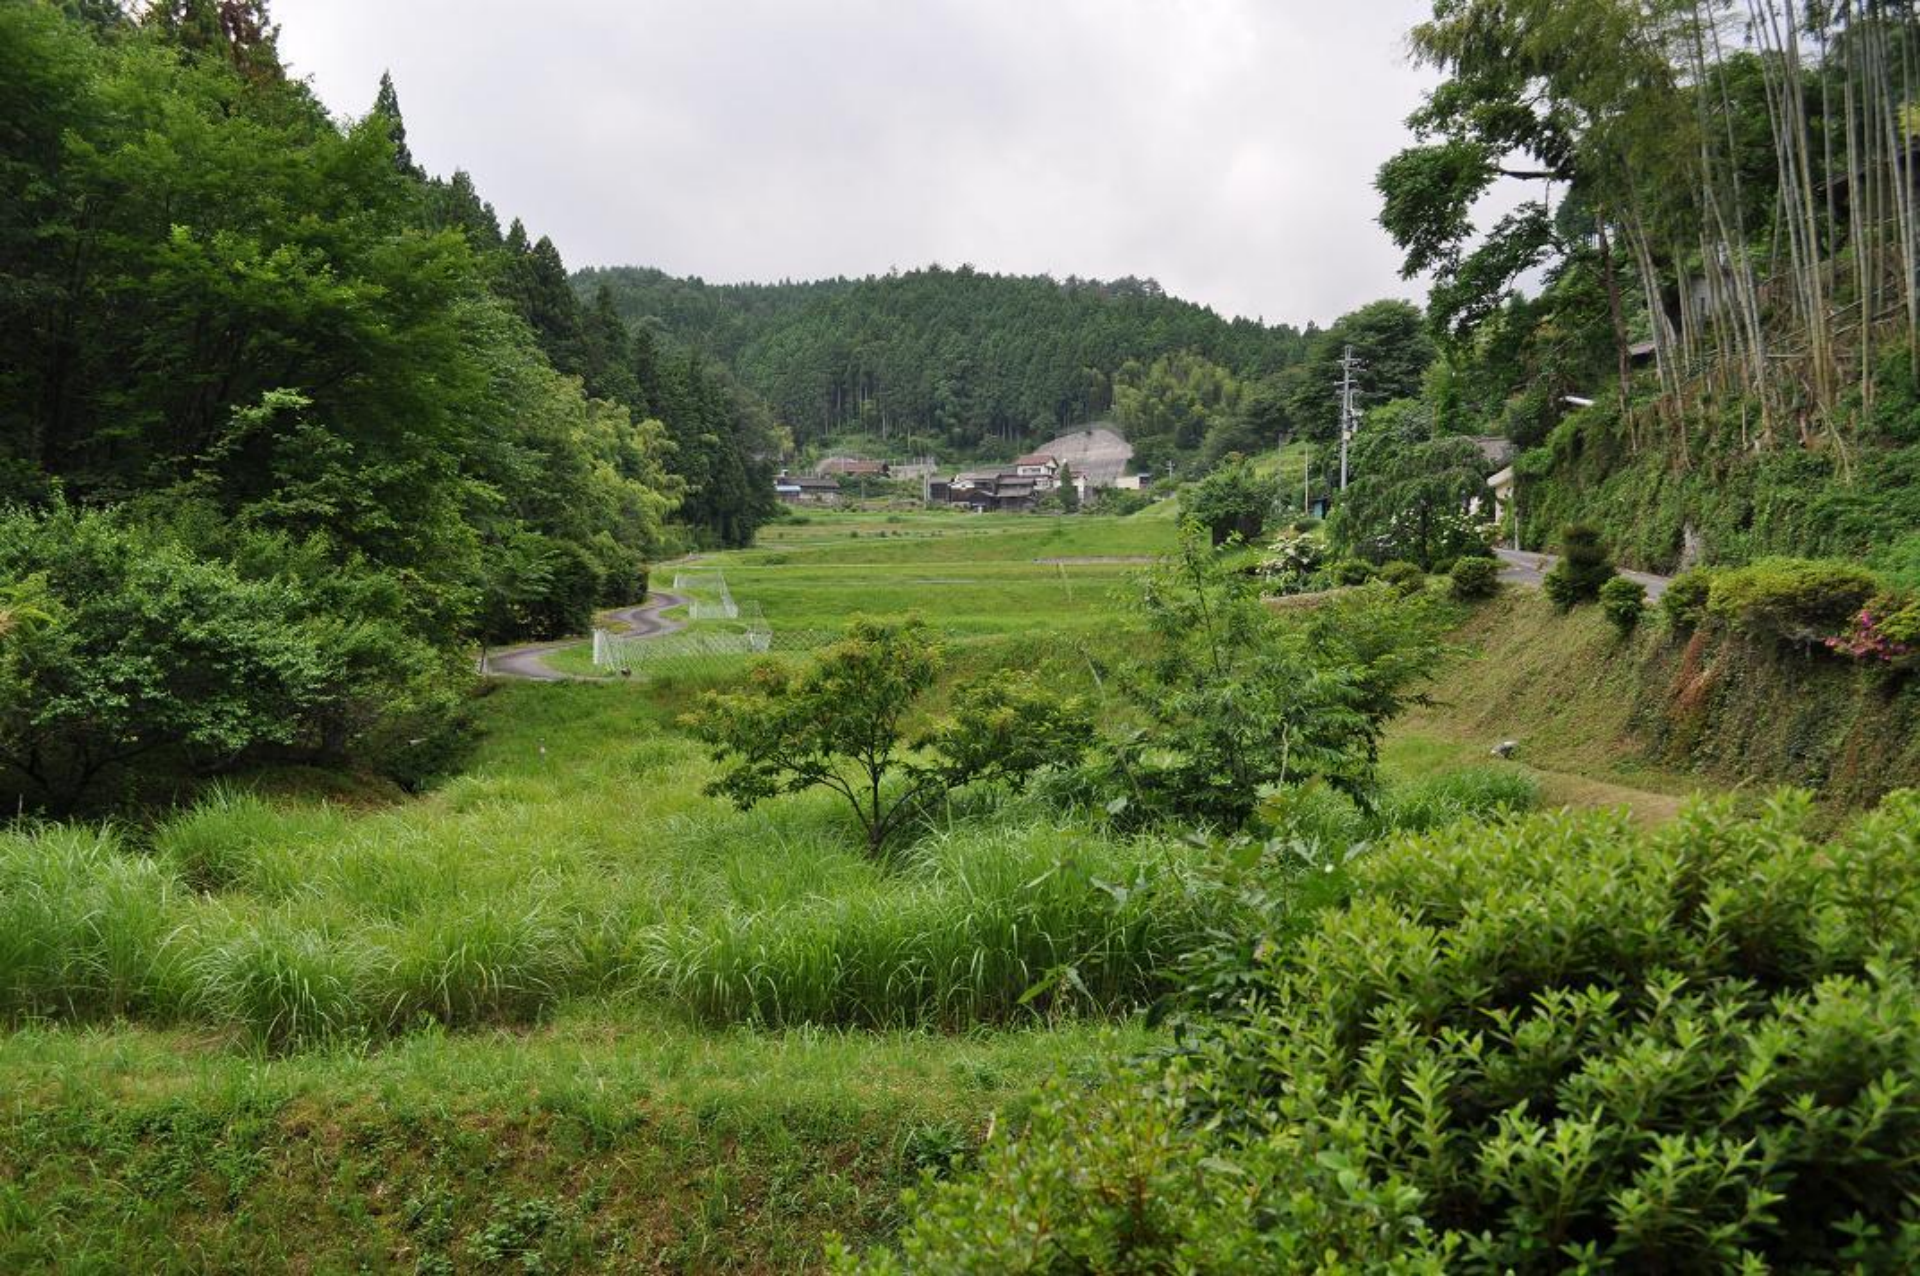
ダムサイト右岸 松戸尾根を二つに割る谷地形（二重山稜地形）

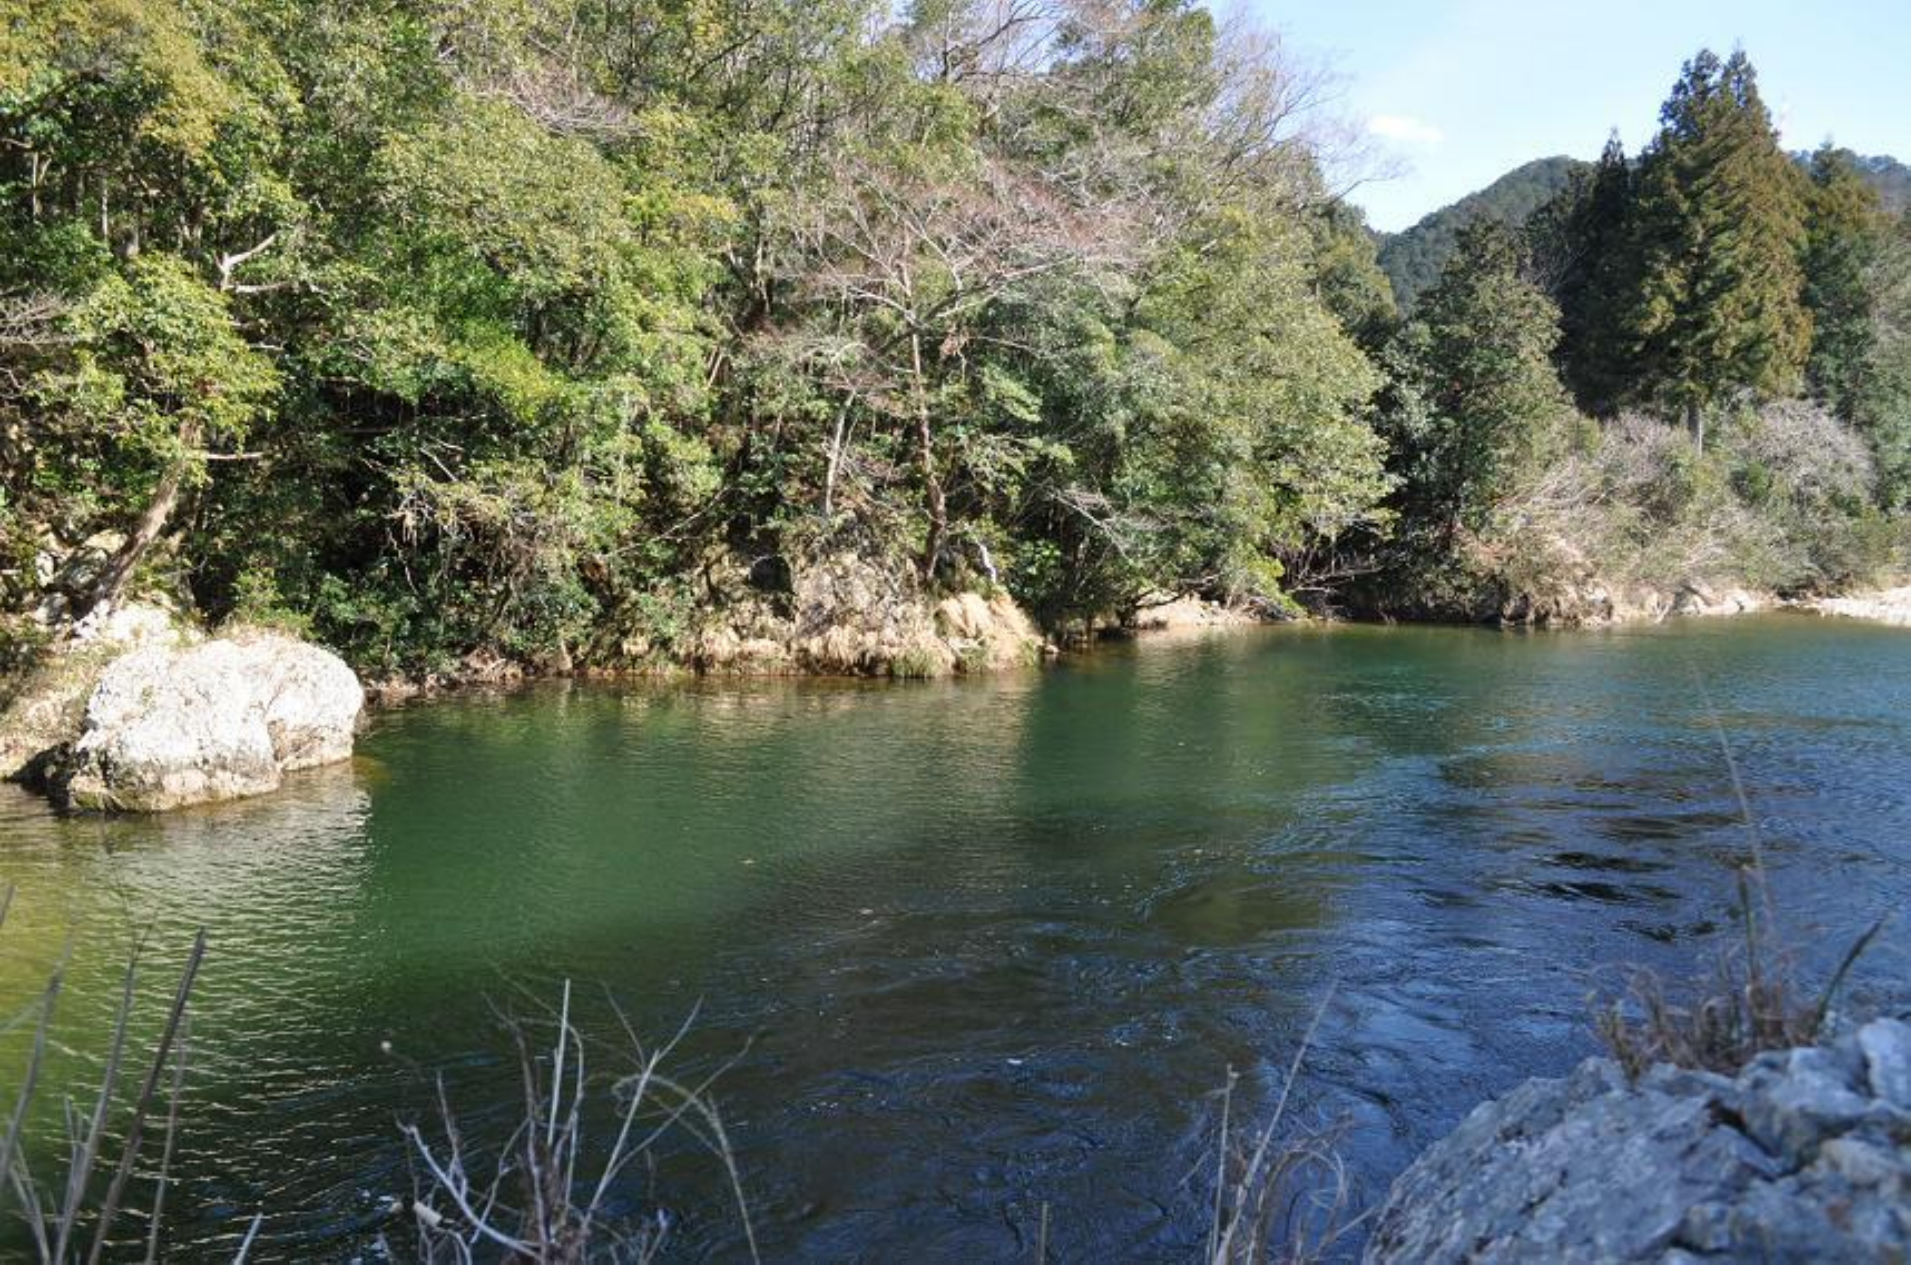
ダムサイトから南南東方向に13km離れた新城市能登瀬の宇連川にある大きな淵(ちゃちゃぶち)、淵の上下流は滑らかな流紋岩の岩盤となっている。

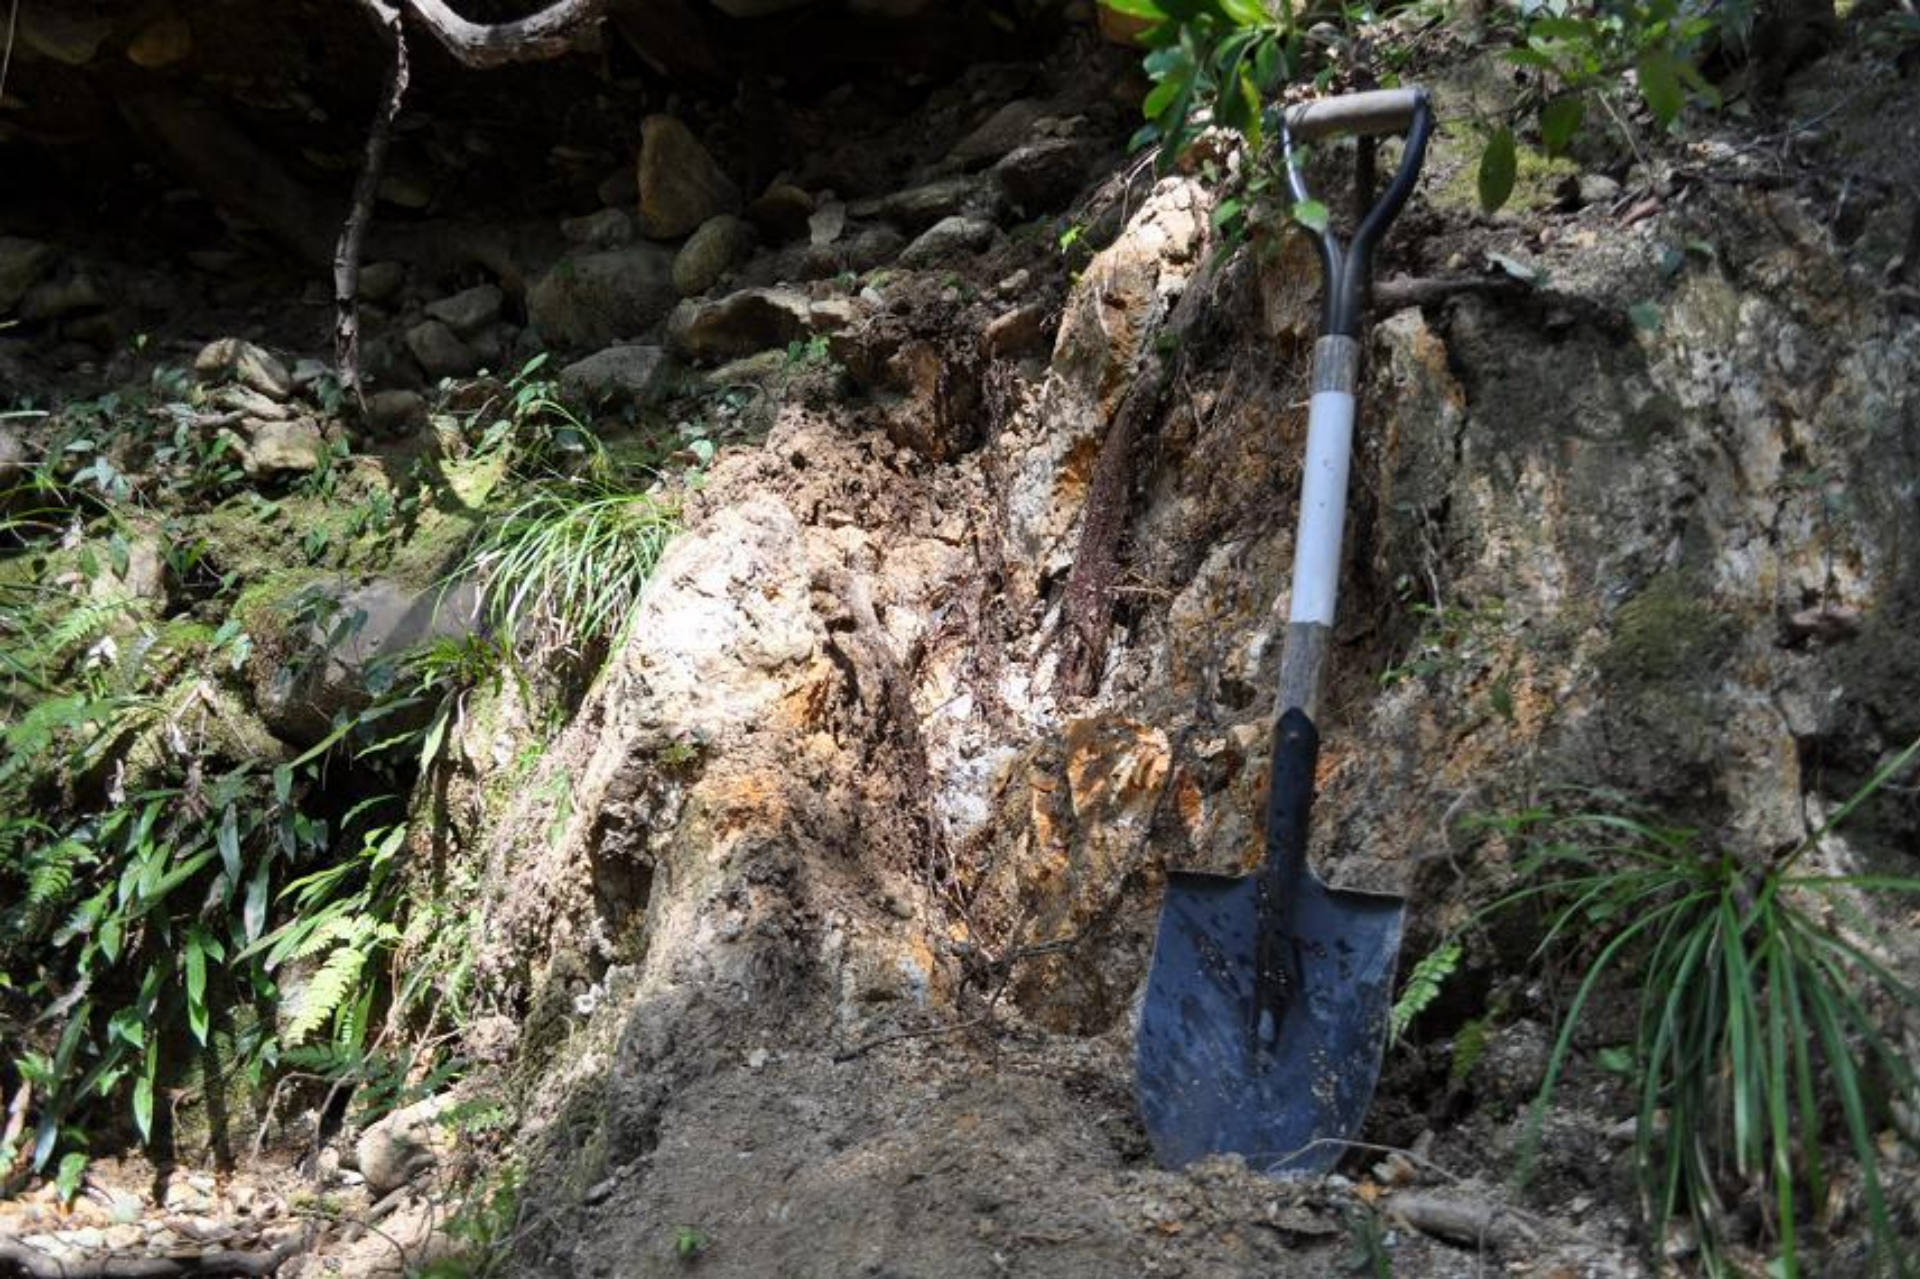
宇連川の“ちゃちゃ淵”左岸に注ぐ沢の崖に現れている断層破碎帯露頭、宇連川の(低位)河岸段丘の円礫層を変位させているものと思われる。

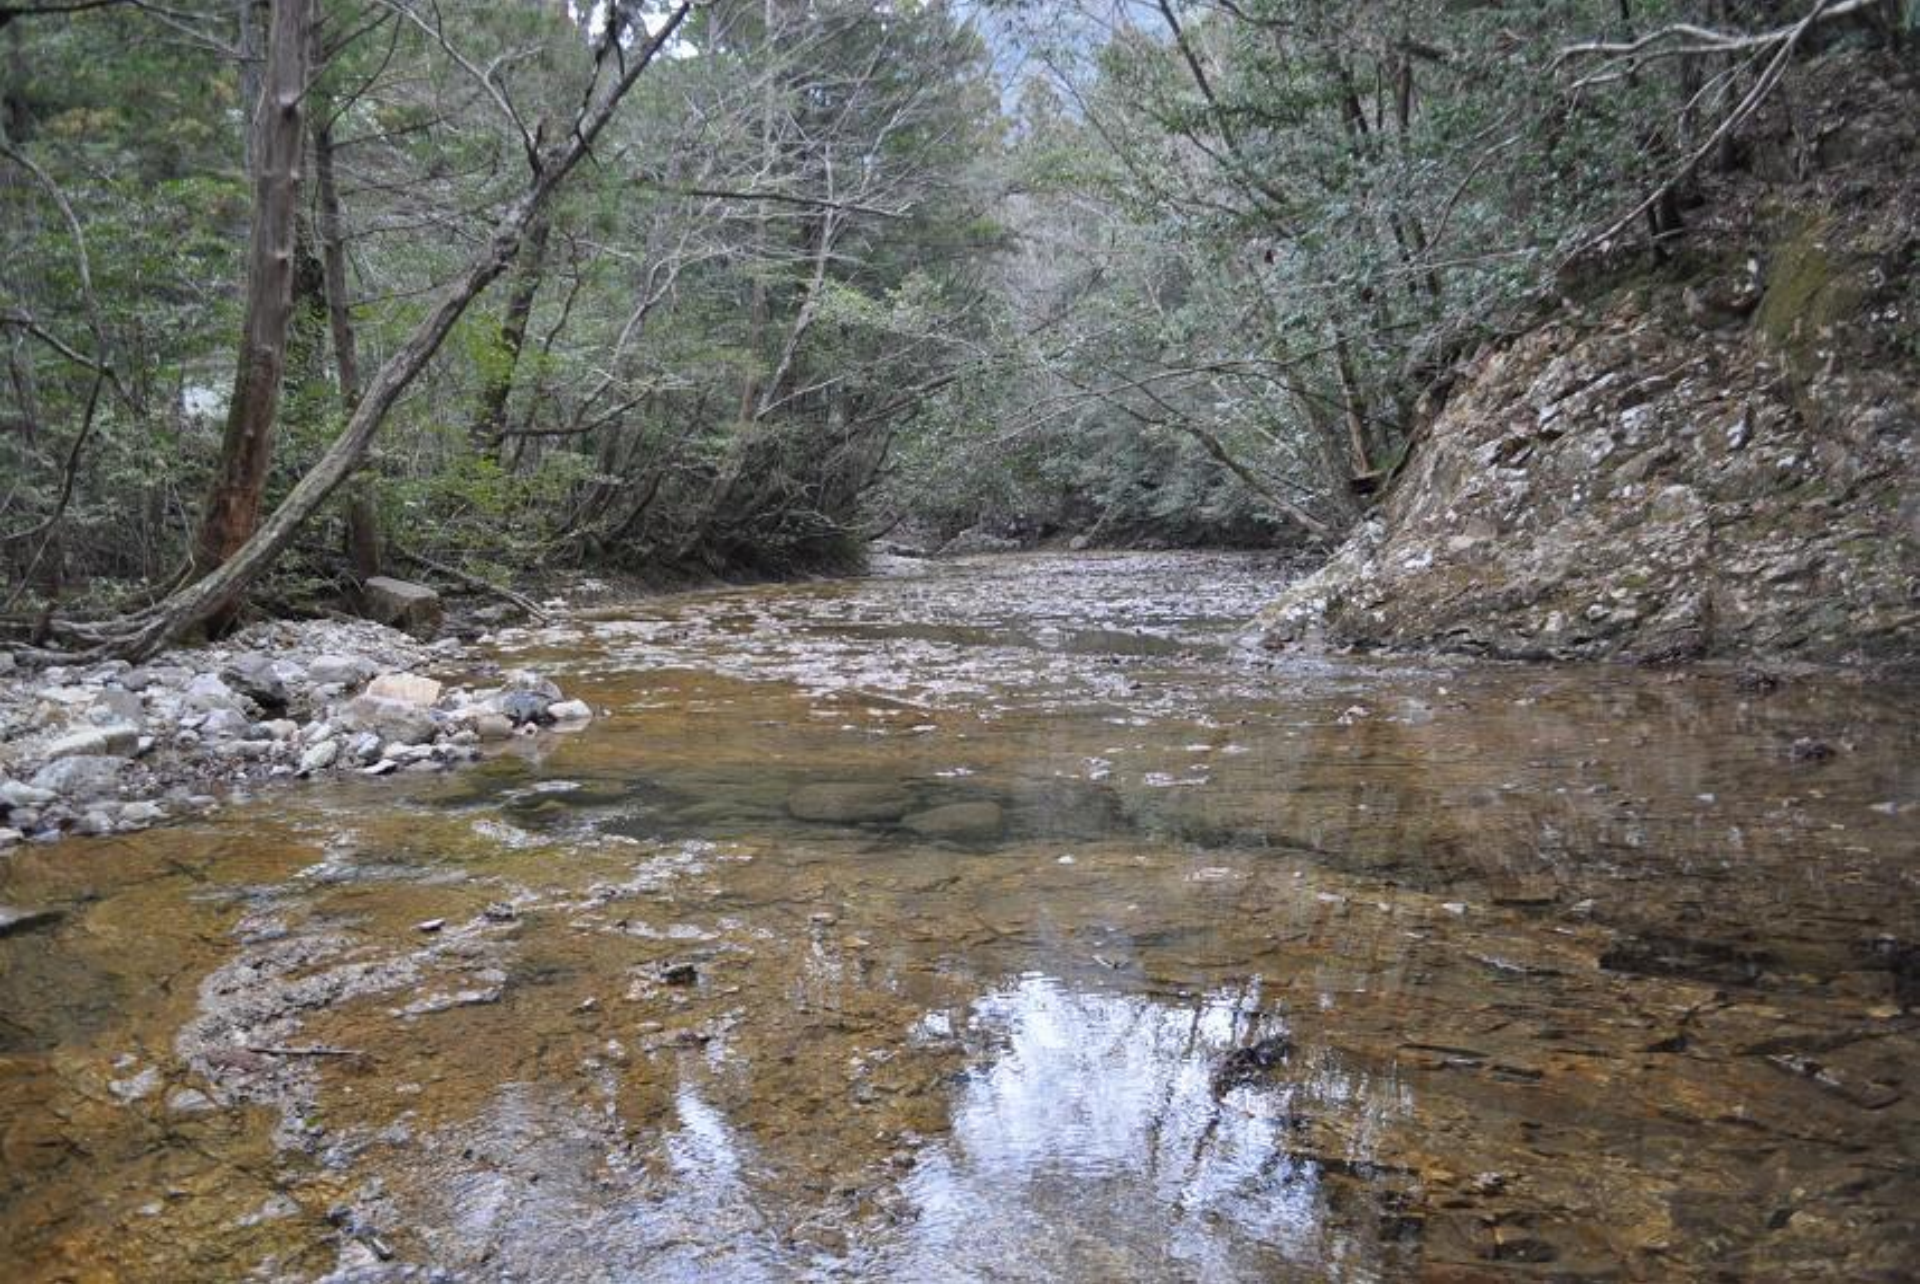
宇連川右岸に注ぐ支流、楨原川の川底に現れた露頭、断層亀裂の向こう側の右側から斜面岩塊が左向きにせり出してきている(左ずれの変動地形)。
