グループ名	たまあじさいの会 濱田光一	助成金額	40万円
連絡先など	ko_hama@net.ne.jp (濱田光一)		
助成のテーマ	日の出町処分場の放射能汚染焼却灰による環境影響調査

### 日の出町エコセメント化施設と最終処分場

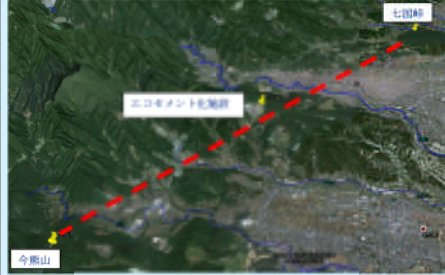
土壌放射線測定ポイント

- 1 赤山公園
- 2 おむすび山
- 3 鳥羽宮
- 4 鳥羽宮神
- 5 Aポイント
- 6 ゲート前
- 7 調整池
- 8 日の出が丘

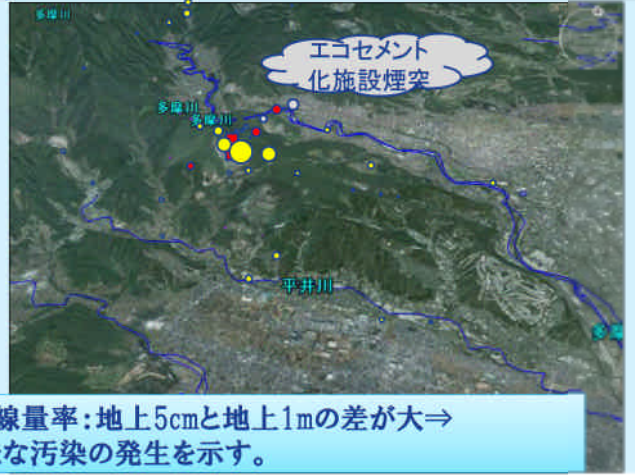
エコセメント化施設周辺空間線量率(地上5cmと地上1m)の差分分布(赤丸はマイナス値)

空間線量率:地上5cmと地上1mの差が大⇒:新たな汚染の発生を示す。
