# 地震動を考慮に入れた原発老朽化の検討

原子力資料情報室

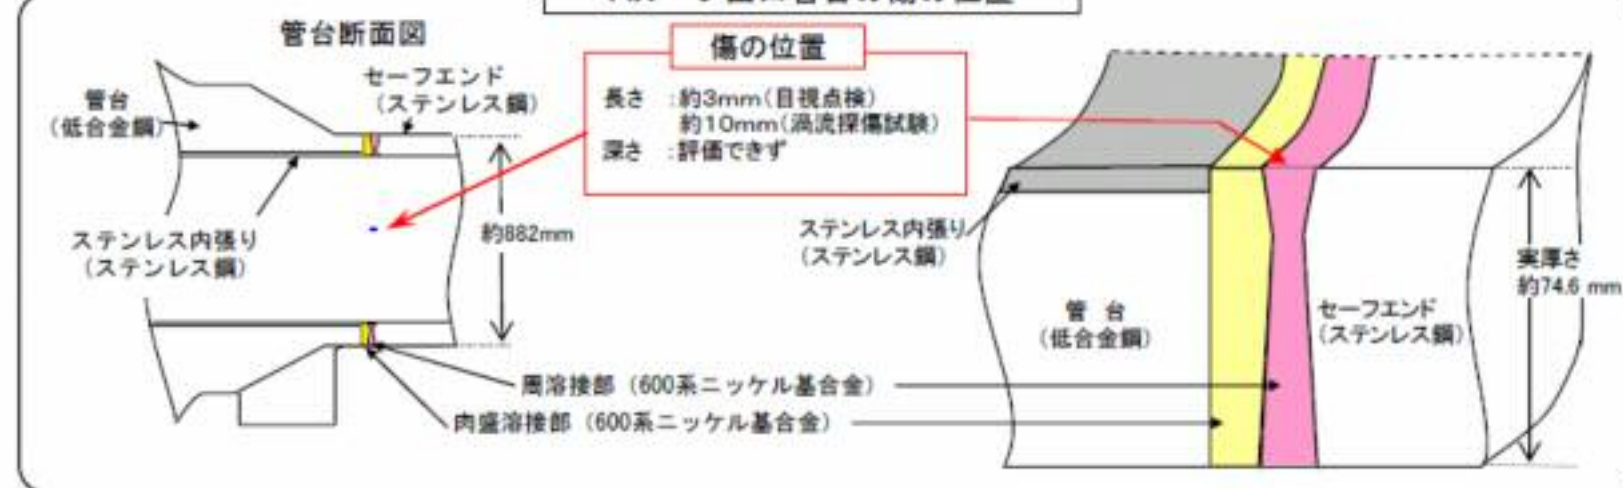
Aループ出口管台の傷の位置

- 電気出力118万キロワット、1991年6月運転開始
- 第13回定期検査中に原子炉容器冷却水出口管台Aループで亀裂（応力腐食割れ）発見（08年4月17日発表）
- 表面の亀裂の長さは3mmだったが、削り始めたら長さが13mm、深さは20.3mmに達していた。
- 削り量は軸方向11cm、周方向13cm、深さ2.1cm
- 板厚が認可の70mmを下回った⇒変更申請
- 08年10月31日に原子炉起動
- 交換できない個所！ 安全は確保されるのか？

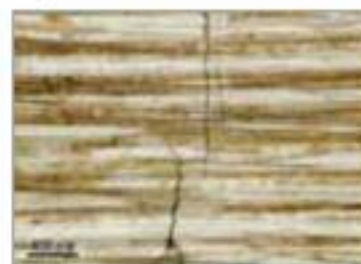
[参考]高浜2号機の蒸気発生器管台溶接部の傷

型取観察結果

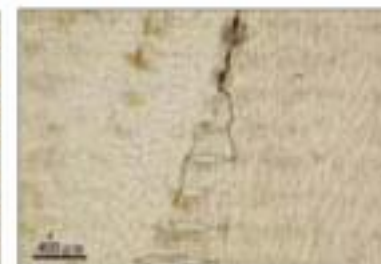
スンプ観察結果
