グループ名 ・代表者名	泡瀬干潟を守る連絡会 前川 盛治	助成金額	50万円
連絡先など	save_awasehigata@yahoo.co.jp		
助成のテーマ	沖縄県沖縄市泡瀬干潟のサンゴ群落調査 (移植サンゴを含む)

沖縄県沖縄市泡瀬干潟のサンゴ群
落調査（移植サンゴを含む）
報告
（高木基金・2016年度助成）

2017年7月8日・名古屋YWCA

前川 盛治（泡瀬干潟を守る連絡会・事務局長）

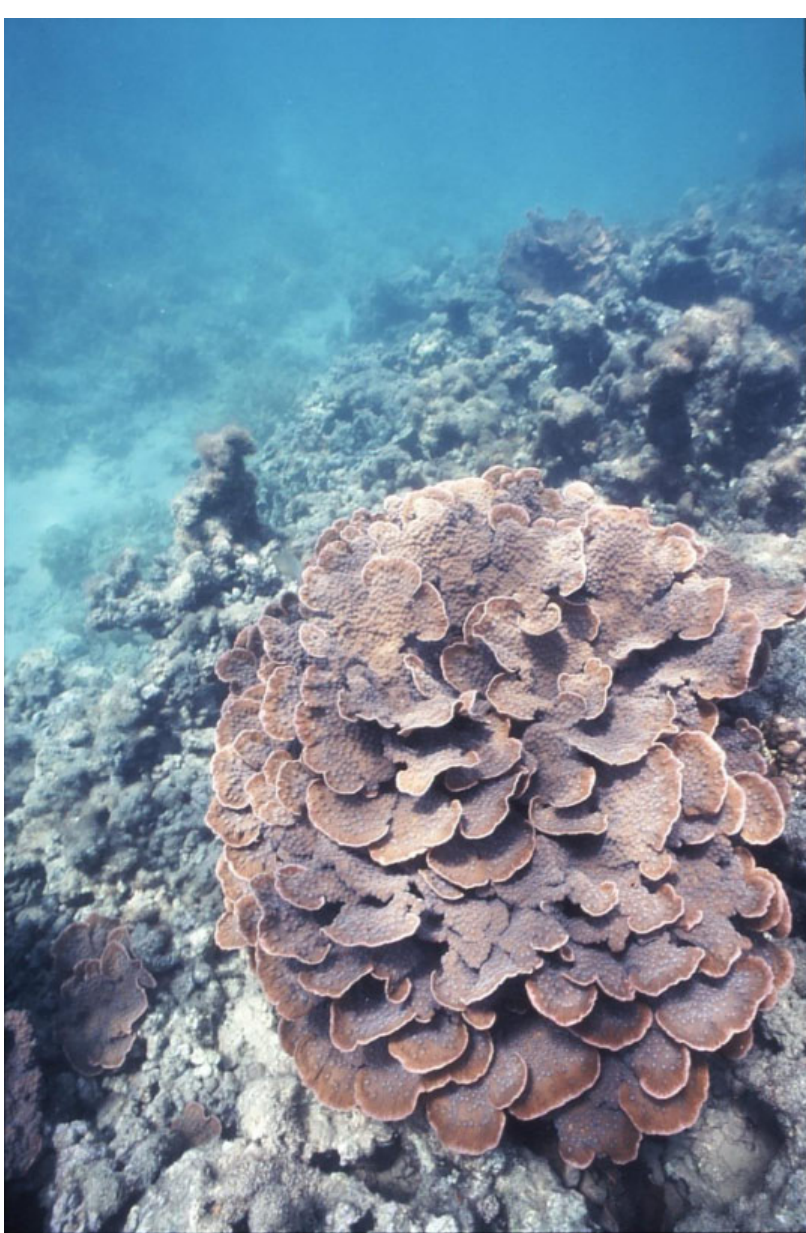
1区埋立地のスギノキミドリイシとロクセンススメダイ

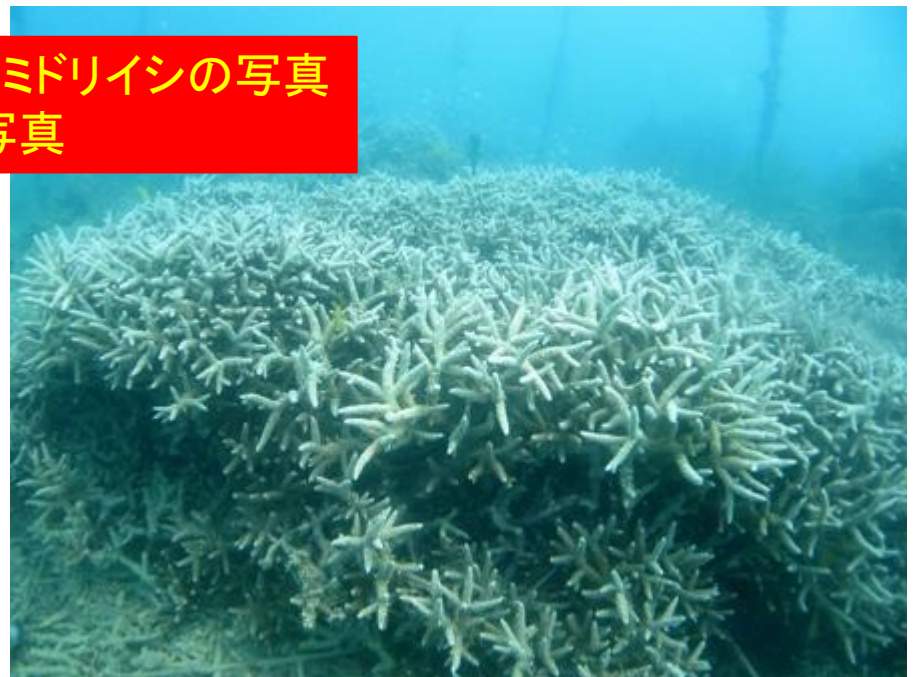
- 移植は、2008年(10月、11月。1回目)と、2009年(6月。2回目)に行われている。
- 市の報告は、2008年の移植のみを調査して報告している。
- 報告書では、一部剥落したもの、泥に覆われているもの、他の生物の食害にあったもの、海藻に覆われて被害があるもの、被度は減少している、等があるが、「概ね良好な生育状況を示し」と報告している。
- 写真も移植された種について各2枚だけであり、スギノキミドリイシについては、ほとんど死滅した箇所もあるのに、良い状態の写真だけを掲載している。

市報告のスギノキミドリイシの写真
1～9の中の2の写真

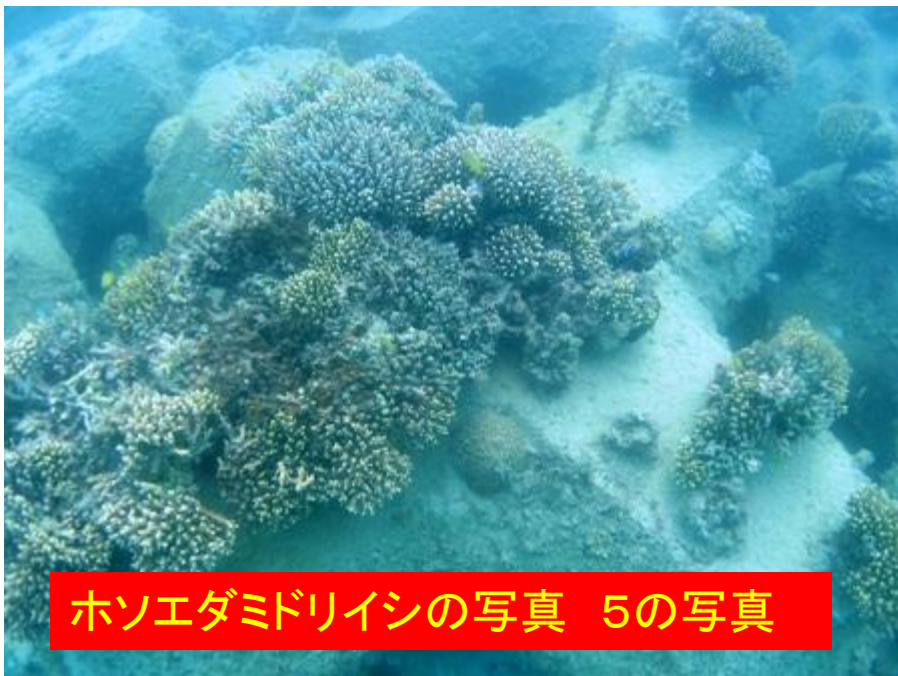
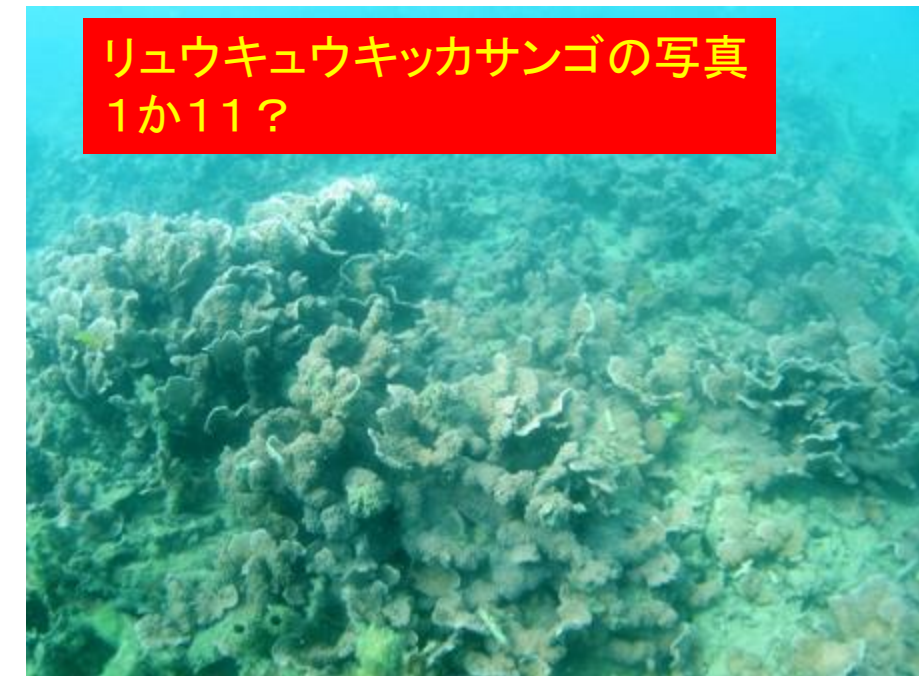
リュウキュウキッカサンゴの写真
1か11？

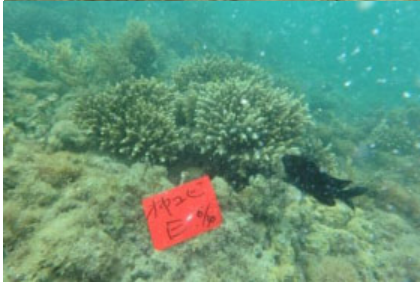
3. 5箇所(A、B、C、D、E、各鉄筋のポイントの傍のオヤユビミドリイシ)。5箇所の位置の概略図は右(青い楕円形が岩場、長径30m、短径18m) 目印:ABCは、連絡会設定の鉄筋の杭 DEは、事業者設定の鉄筋の杭

撮影は2016年6月30日 撮影者:小橋川共男
A~Eともに良好な生育であった。今後、継続して観察していく

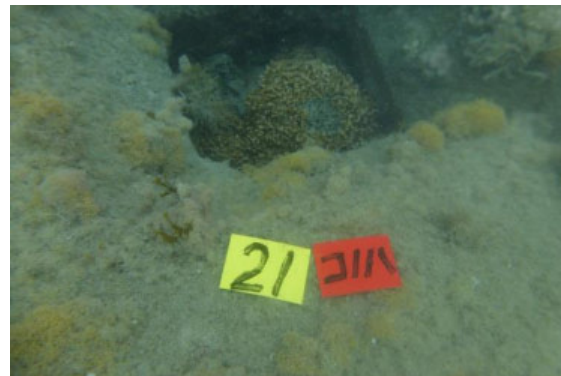
13～18のホソエタミドリシ 13は良、14は不良

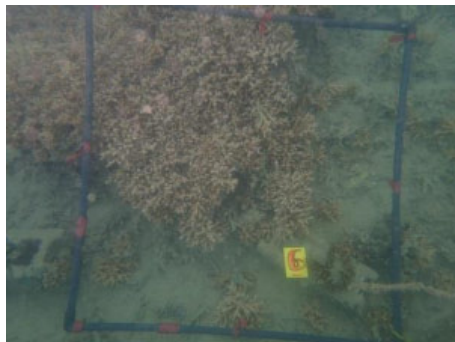
6 評価B

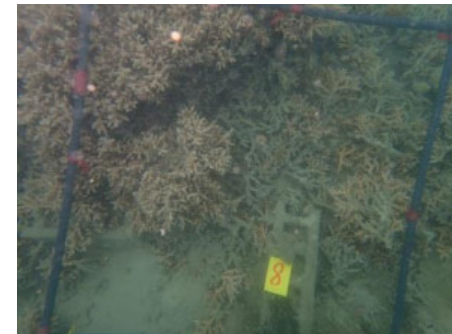
8 評価B
